ホームインスペクション(住宅診断)  
写真付き詳細報告書  
【既存一戸建て住宅】

さくら事務所ホームインスペクション

調査日	2024年2月19日	報告書発行日	2024年2月22日
調査時間	12:00 ~ 15:30	調査時天候	晴れ
立会い者	-		
ご依頼者	橋本裕司様		
<b>診断者</b>			
担当	ホームインスペクター - 氏名	加藤 庸倫	
調査実施者への講習の実施講習機関名	公益社団法人 日本建築士連合会	修了証明書番号	2229100581
建築士資格種別	一級	二級	木造
建築士登録番号	愛知県知事	大臣登録 知事登録	第 35097 号
所属事務所名	株式会社さくら事務所		
建築士事務所登録番号	東京都	知事登録	第 48827 号
<p>診断者である私は、ホームインスペクターとして第三者性を堅持し、特定者が優位になる診断報告をしたり、事実と相違する報告書を作成し、不動産売買の意思決定に関して顧客を誘導するなどの行為は決していたしません。この宣誓の上で「診断対象物件に対して第三者性を失う恐れのある事項の報告」を以下の通り記載致します。</p>			
<b>診断対象物件に対して第三者性を失う恐れのある事項の報告</b>			
<p>診断者が所属するさくら事務所では、ホームインスペクション事業の他にマンション管理組向けコンサル事業や不動産仲介事業を行っております。そのため、本物件以外の物件を仲介・紹介することも事実上可能となりますが、これを故意に行うなど取引を混乱させる妨害行為等を行わないことをここにお知らせいたします。</p>

<b>物件概要</b>			
物件所在地	愛知県知立市新林町新林 5 - 1 5		住居表示 地名地番
構造種別	木造枠組壁工法		
規模	地上 2 階	地下 - 階	小屋裏収納 無
面積	延床面積 175.89 m <sup>2</sup>		
竣工時期	平成 10 年		
<b>調査当日の状況</b>			
通電	有	床下内部	進入確認
水道開栓	無	屋根裏内部	進入確認
ガス開栓	無	天井裏内部	点検口から目視確認
<b>耐震性書類確認</b>		耐震性に関する書類の確認	不明
確認方法	耐震性の確認が出来る書類なし		
確認した書類の名称	( ) 確認済証		
発行者の確認	-		
( ) 確認済証の交付時期	-		
<b>その他</b>

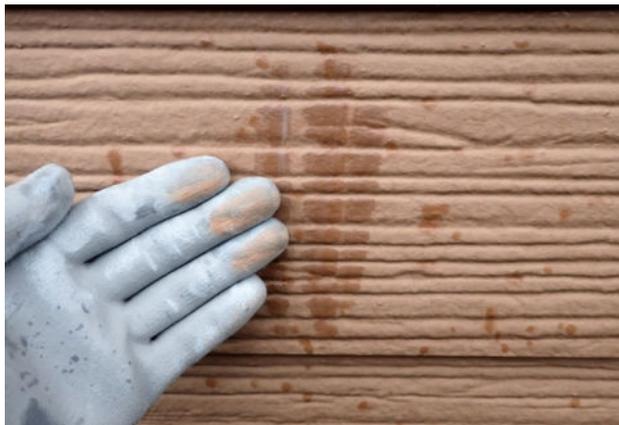
### 【外壁】

経年劣化を表す事象（チョーキングやひび割れ等）が一定見られました。緊急性はありませんが、数年内には外壁塗装等のメンテナンスを実施されると良いでしょう。

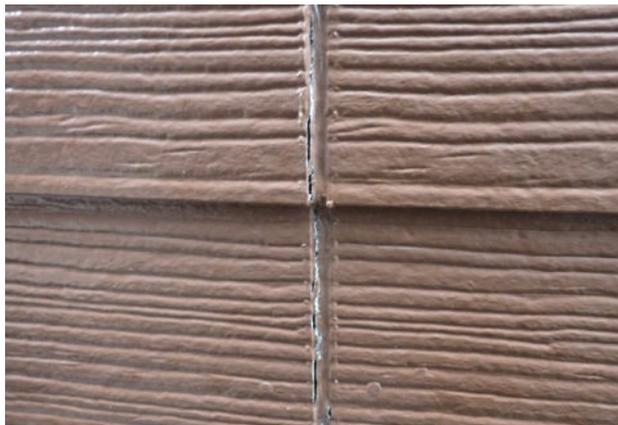
### 【シーリング等】

経年劣化を表す事象（ひび割れ等）が一定見られました。緊急性はありませんが、数年内には打ち替え等のメンテナンスを実施されると良いでしょう。

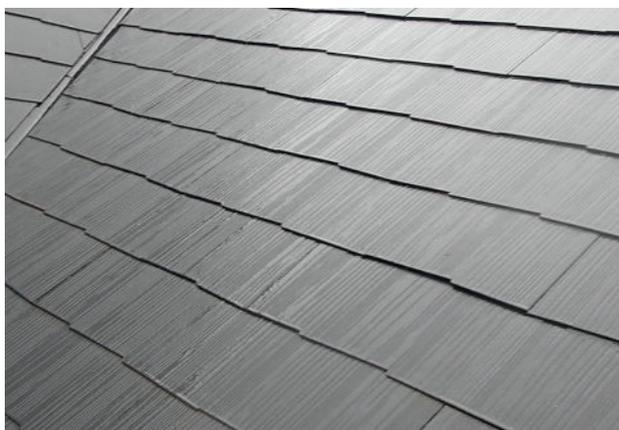
### 【屋根】

屋根材の割れや欠け等の劣化事象は見られず、良好な状態です。屋根は一般的に10～15年程度で塗装等のメンテナンスが必要になりますので、定期的に状態をご確認ください。

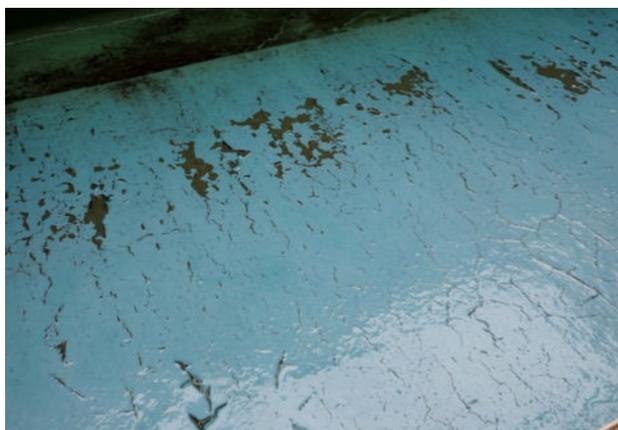
### 【バルコニー・屋上等】

床表面のひび割れ等の劣化事象が著しく発生しています。雨漏りの発生に繋がる可能性もございますので、早期に塗装等のメンテナンスをご検討されることをおすすめいたします。

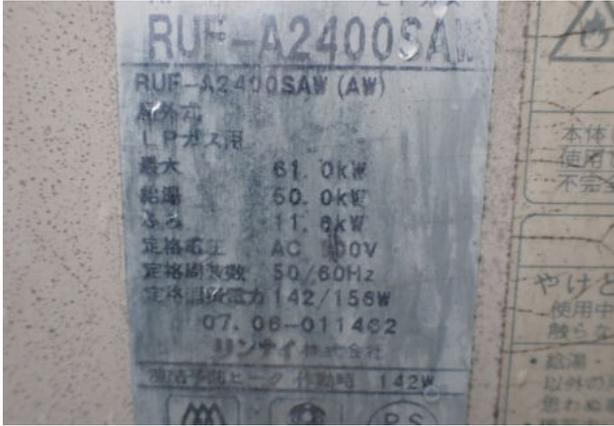
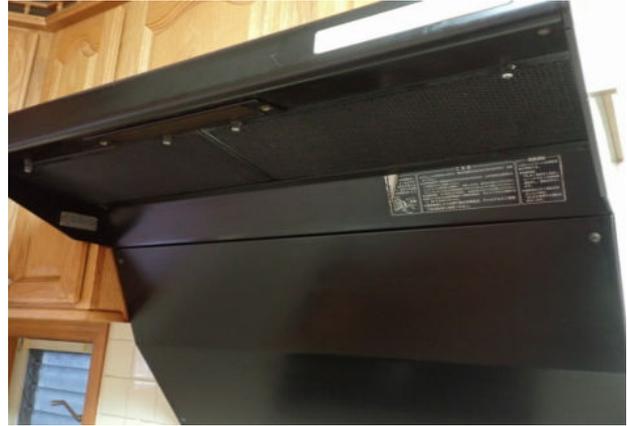
### 【給湯器】

調査当日はガスが開栓していなかったため、給湯の確認は出来ませんでした。給湯器は一般的に10年程度で寿命を迎えますので、製造年を目安に交換時期をご検討されると良いでしょう。  
2007年6月製と思われる。

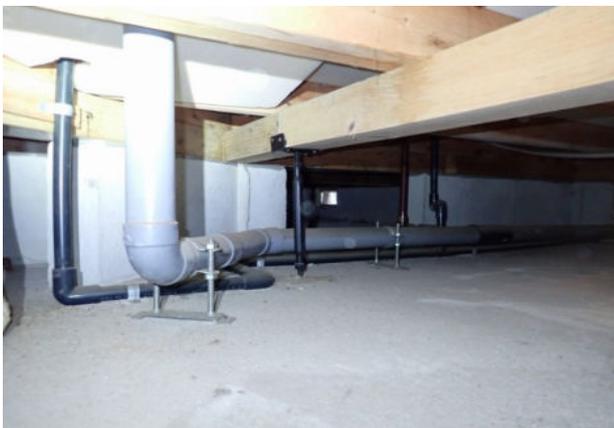
### 【床下配管】

水漏れを疑う染み跡などの不具合は特に見られませんでした。配管は一般的に20～30年程度で交換が必要になることが多いです。築年数やリフォーム履歴等をご確認の上、将来的なメンテナンス計画をご検討されると良いでしょう。

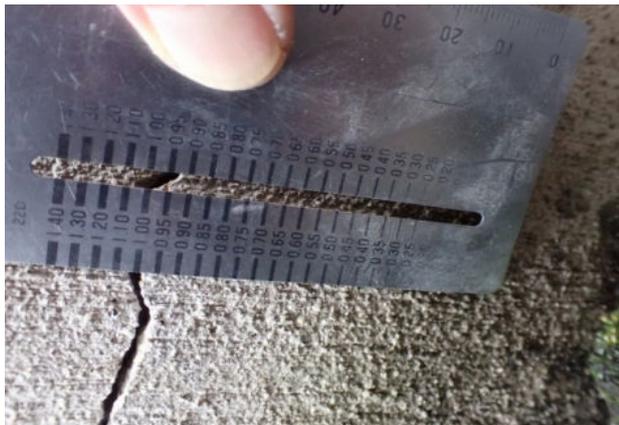
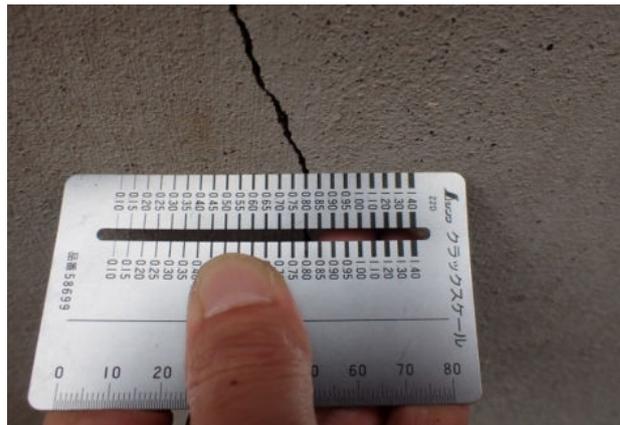
【外周り】 1  
浴室北西基礎立ち上がりにひび割れが見られました。ひび割れの幅は0.8mm～1.2mm程度、深さが1.5mmと著しいひび割れです。補修しておくことをオススメします。

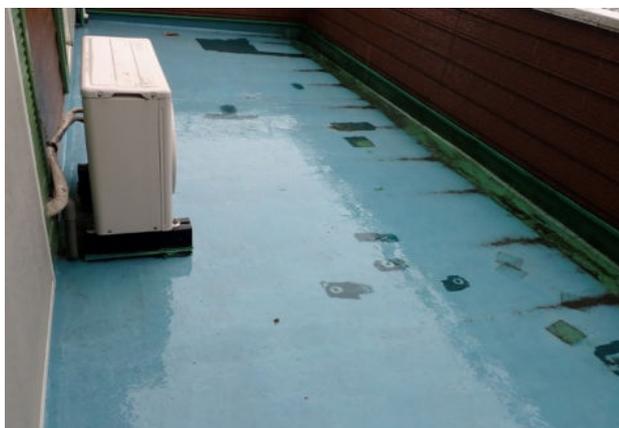
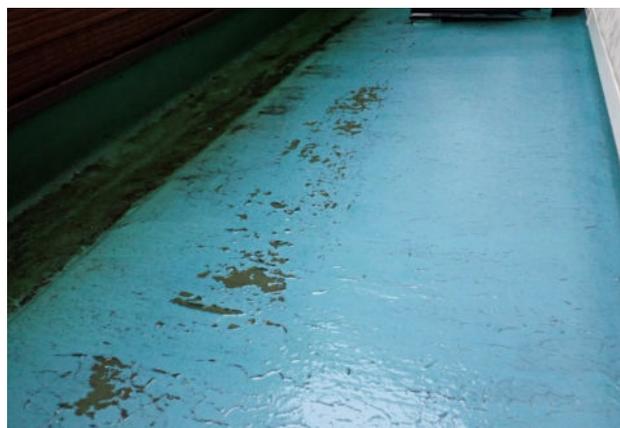
【外周り】 2  
バルコニー防水層に亀裂（トップコートの剥離）を確認しました。ベランダ下がLDKの為、早急に専門業者に見ていただき、対応方法を検討されると良いでしょう。

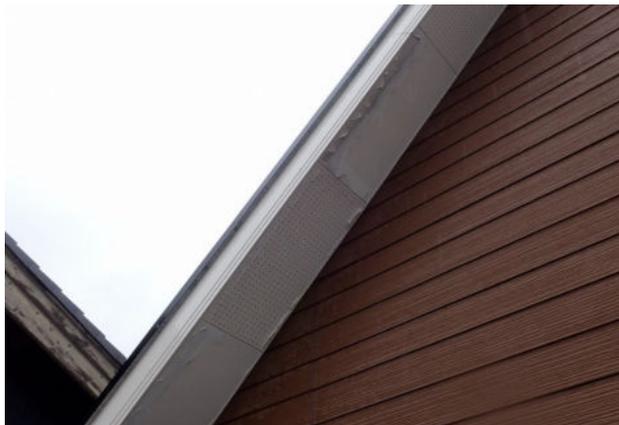
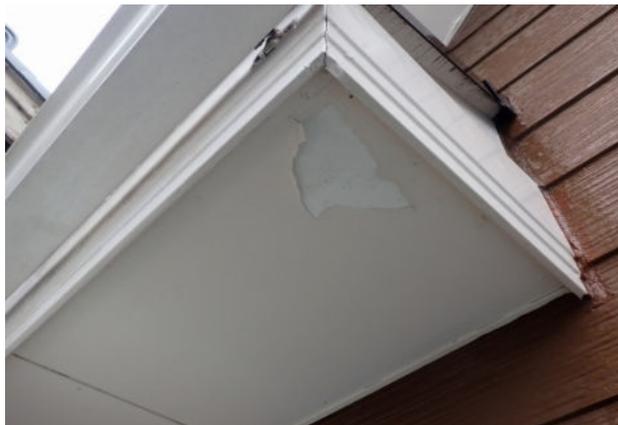
ベランダからの大屋根、軒裏の様子です。仕上げ塗装の剥がれが見られました。外壁取合い部周りから雨水が浸入している可能性なども考えられます。リフォームのタイミングがあれば、外壁下地や軒裏下地の状態に異常がないか詳細調査を行いながらメンテナンスを行うことをお勧めいたします。

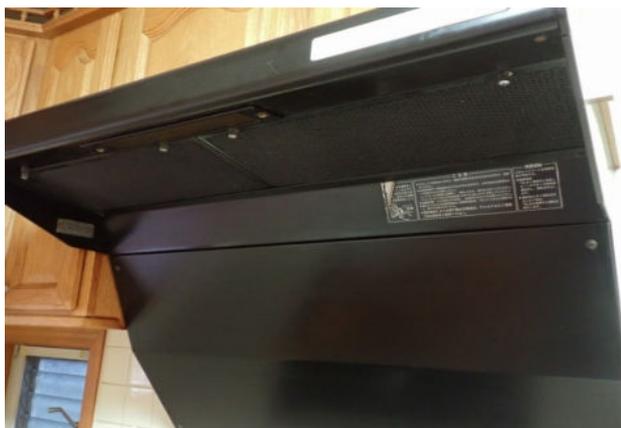
【室内】 1  
キッチン換気扇の動作確認をしました。ペーパーを吸い  
付く能力を確認できませんでした。又、異音もしま  
したので、クリーニング又は取り換えを検討され  
ると良いでしょう。

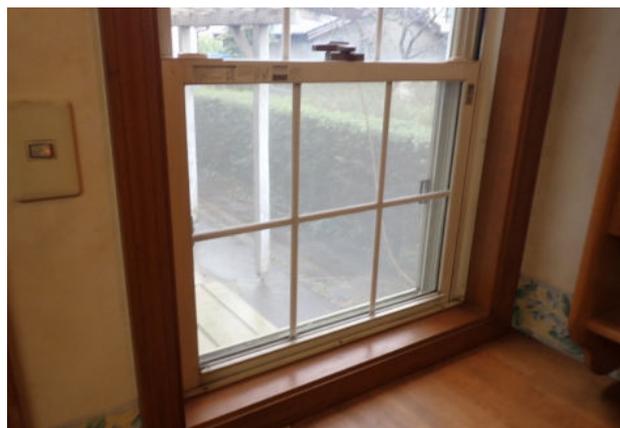
【室内】 2  
サッシの開閉状況を確認しました。開閉時に固さ  
を感じました。清掃（クリーニング）等検討され  
ると良いでしょう。

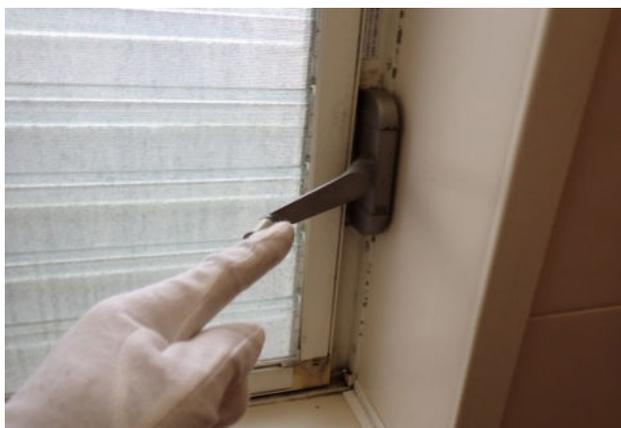
【室内】 3  
浴室ルーバー窓の動作確認をしました。レバー本  
体にグラつきが見られました。修繕対応を検討され  
ると良いでしょう。

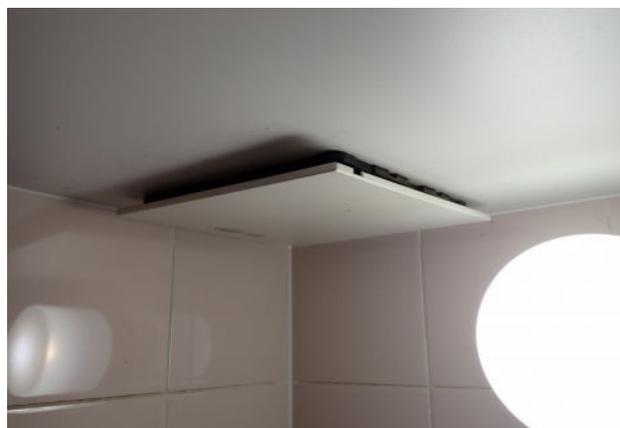
【室内】 4  
浴室換気扇の動作確認をしました。ペーパーを吸  
い付く能力を確認できませんでした。又、異音もしま  
したので、クリーニング又は取り換えを検討され  
ると良いでしょう。

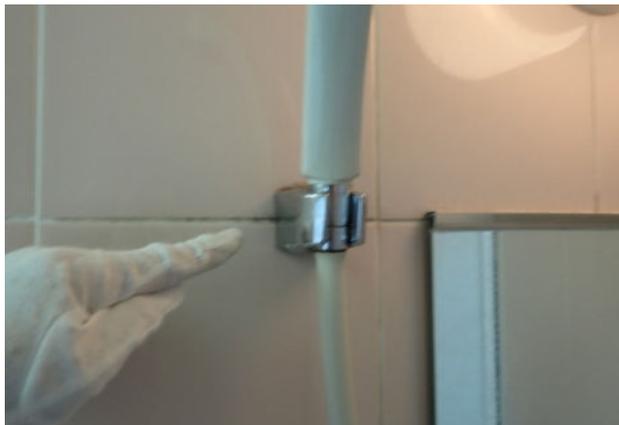
【室内】 5  
浴室シャワーヘッド固定金物に緩みを確認しました。防水処理の上、増し締め等検討されると良いでしょう。

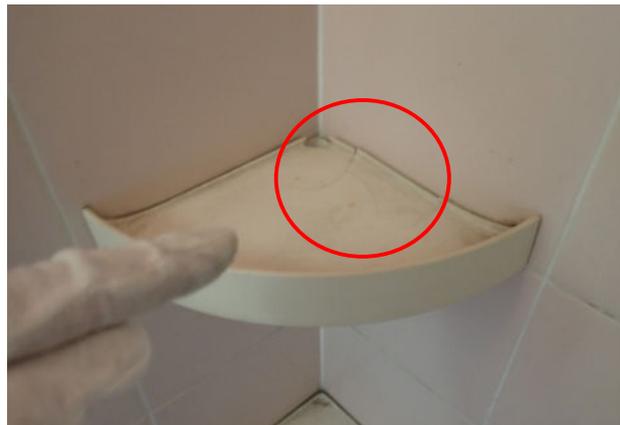
【室内】 6  
浴室コーナーラックにヒビ（欠け）を確認しました。

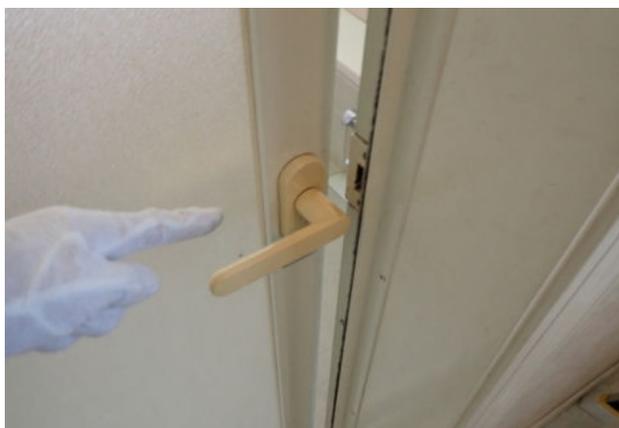
【室内】 7  
浴室扉のロック部（ラッチ）が壊れており、閉まりませんでした。早急にレバー交換等検討されると良いでしょう。

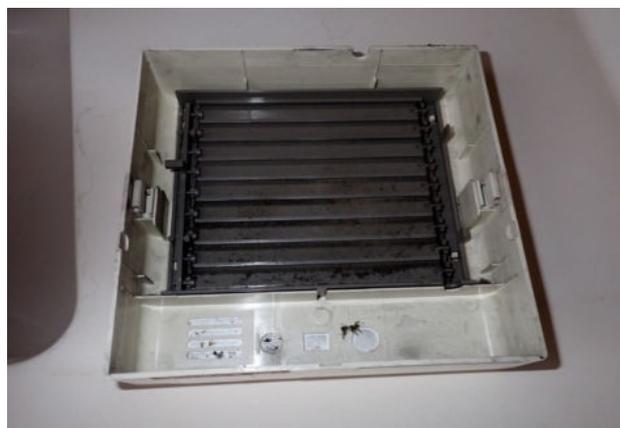
【室内】 8  
洗面所換気扇の動作確認をしました。カバールーバーが通電と同時に開くタイプの換気扇でしたが、ルーバーが開きませんでした。動作状況は確認出来ましたが、交換等検討されると良いでしょう。

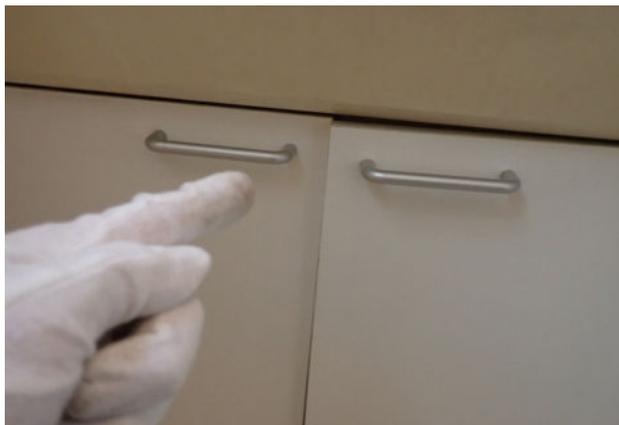
【室内】 9  
洗面化粧台の扉が閉まらない箇所がありました。吊元丁番の劣化が考えられます。専門業者に見ていただき、調整、取り換え等検討されると良いでしょう。

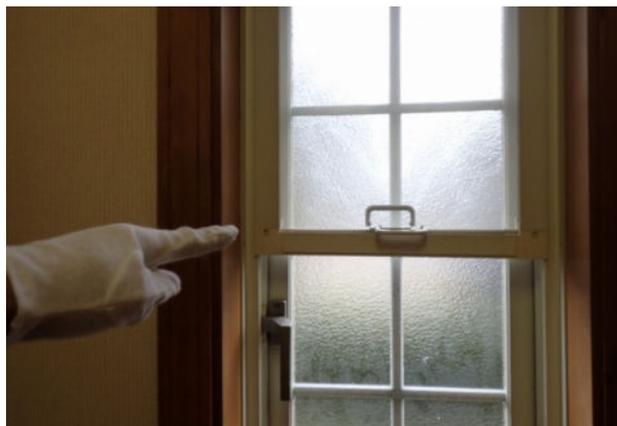
【室内】 10  
網戸の開閉を確認しましたが、網戸が動きませんでした。調整、クリーニング等検討されると良いでしょう。

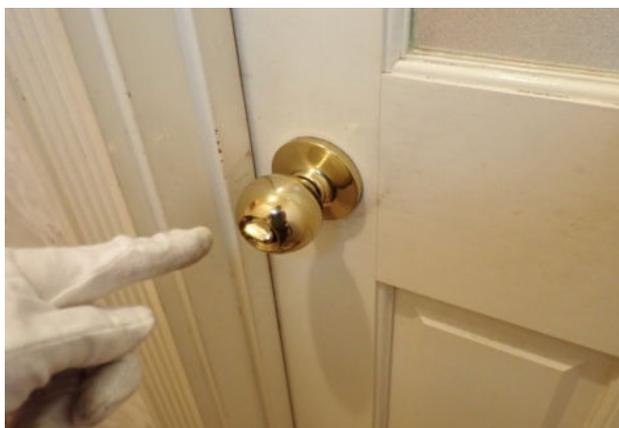
【室内】 11  
トイレ扉の動作確認をしました。ノブのロック機能が正常に動作しませんでした。交換等検討されると良いでしょう。

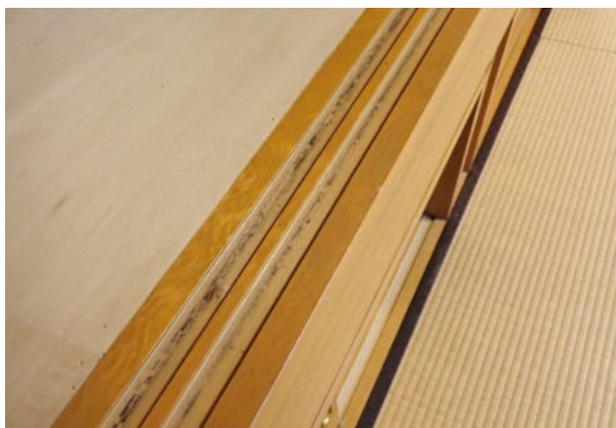
【室内】 12  
和室押入れの襖の動作確認をしました。少し引っ掛かりを感じました。敷居テープの交換等検討されると良いでしょう。

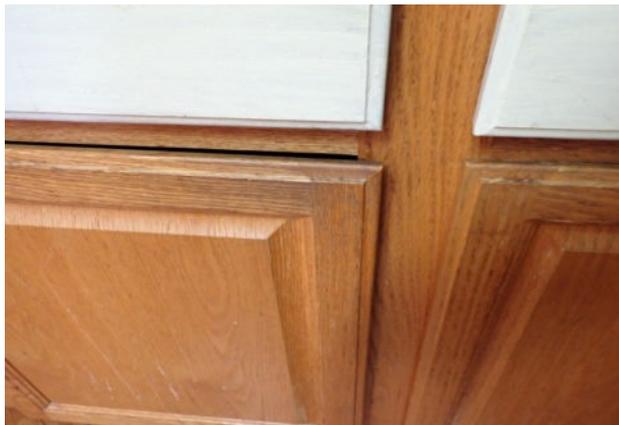
【室内】 13  
キッチン収納扉が閉まらない箇所がありました。吊元丁番の劣化が考えられます。専門業者に見ていただき、取り換え等検討されると良いでしょう。

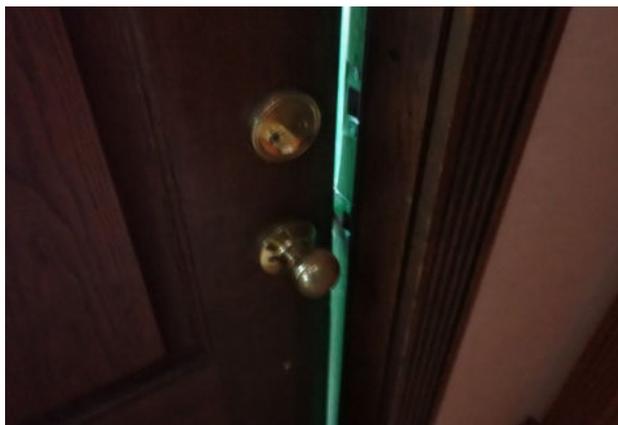
【室内】 14  
玄関ドアの開閉状況を確認しました。玄関ドアがドアクローザーの機能でしっかりと閉まりませんでした。又、ドアが無垢材の為、多少のねじれ等も考えられます。専門業者に見ていただき、対応方法を検討されると良いでしょう。

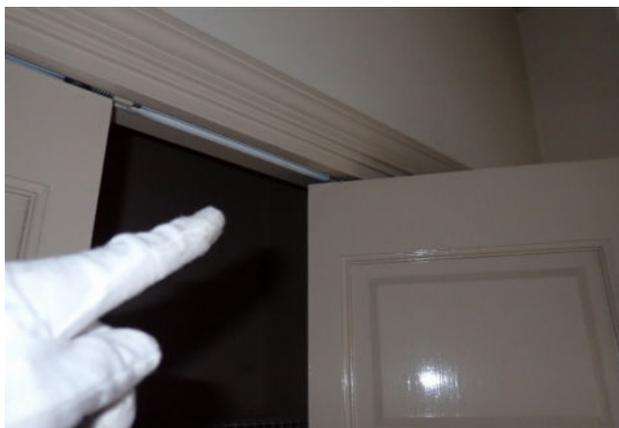
【室内】 15  
子供室クローゼットの開閉状況を確認しました。右扉に引っ掛かってしまう箇所があり閉まりませんでした。専門業者に見ていただき、対応方法を検討されると良いでしょう。

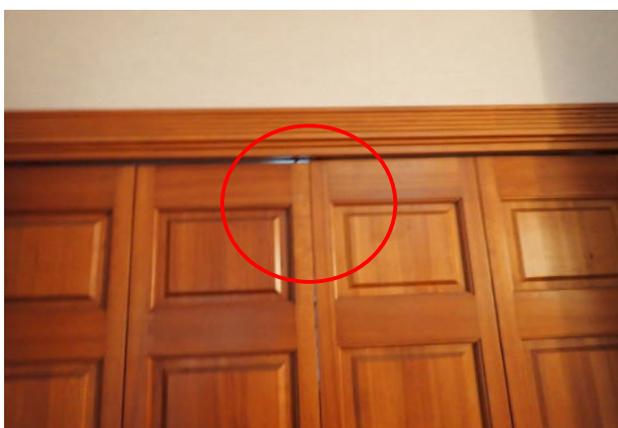
【室内】 16  
2階廊下、納戸建具の上部が干渉していました。吊元丁番の劣化が考えられます。専門業者に見ていただき、調整、取り換え等検討されると良いでしょう。

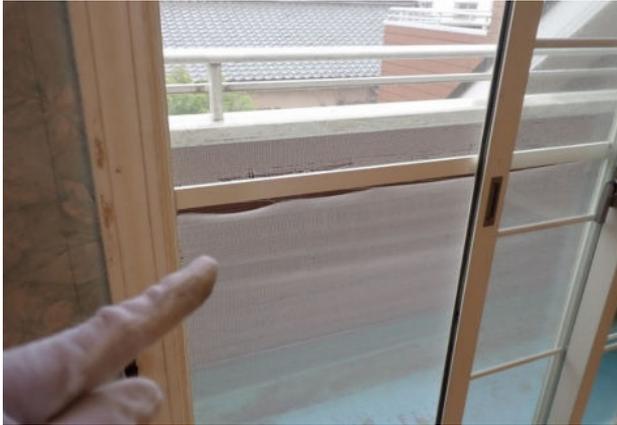
【室内】 17  
網戸に破れを確認しました、張替等検討されると良いでしょう。

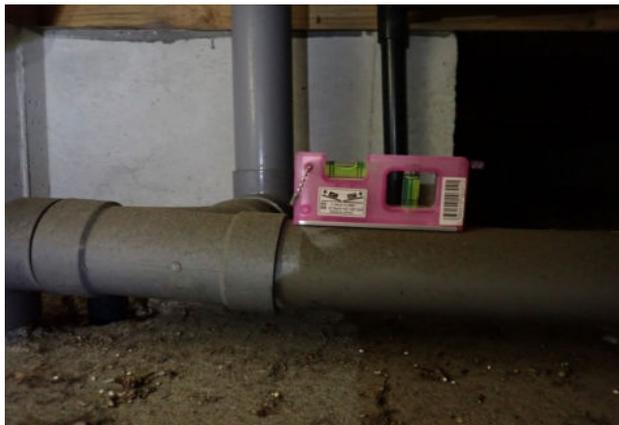
【床下】 1  
洗濯場からの排水管勾配が排水側に向けて確保できていませんでした。今回、水の流れ等の確認が、水道の使用が出来ず確認できませんでした。水の使用が可能になりましたら、一度洗濯排水口から水を流して確認されると良いでしょう。

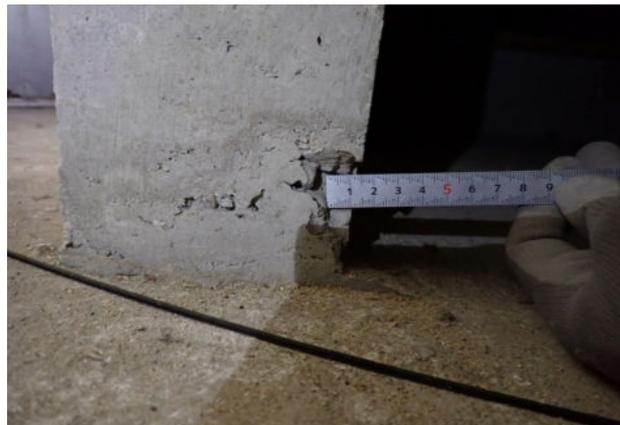
【床下】 2  
基礎立ち上がりで最深部 2 cm 程度のジャンカを確認しました。

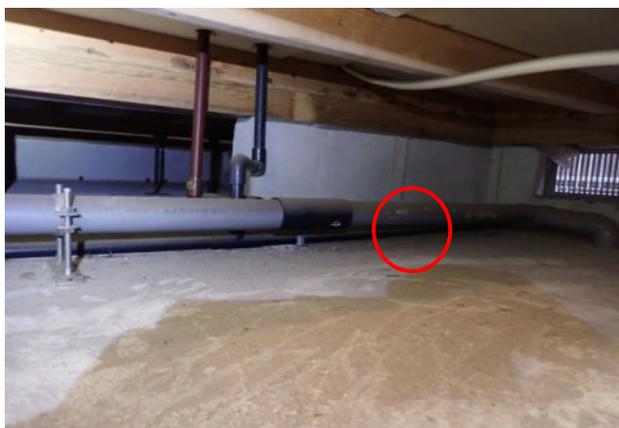
【床下】 3  
配管勾配固定金物は1m以内に一カ所と決められていますが、金物の間隔が広く配管が少し垂れていました、配管勾配固定金物を追加されると良いでしょう。

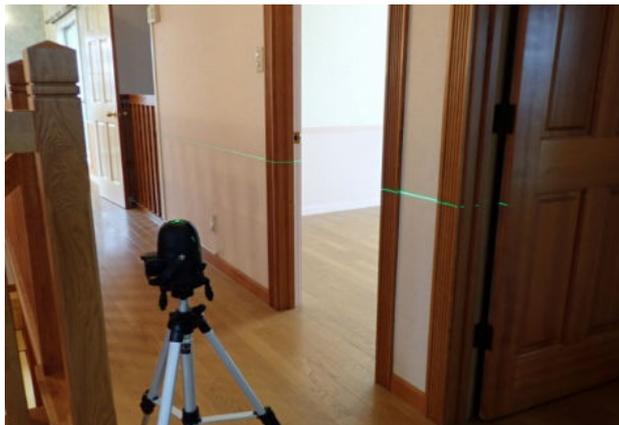
オートレーザーを使用して、床の水平精度を確認いたしました。6/1,000を超えるような著しい傾斜は見られず、良好な施工精度です。

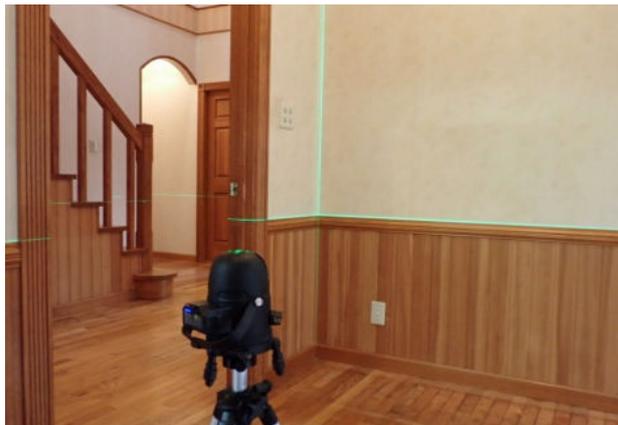
オートレーザーを使用して、壁の垂直精度を確認いたしました。6/1,000を超えるような著しい傾斜は見られず、良好な施工精度です。

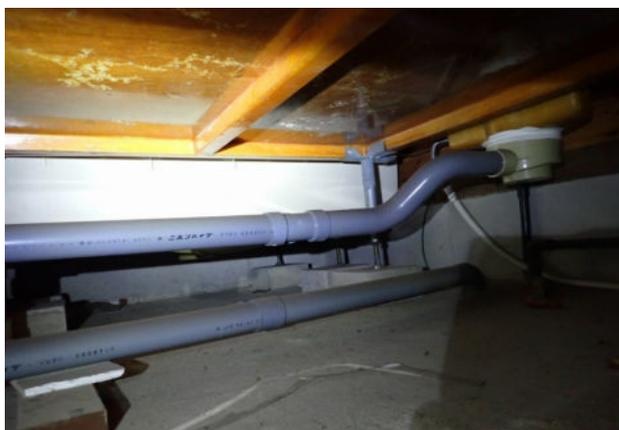
浴室下の様子です。漏水を疑う水たまりは特に見られませんでした。

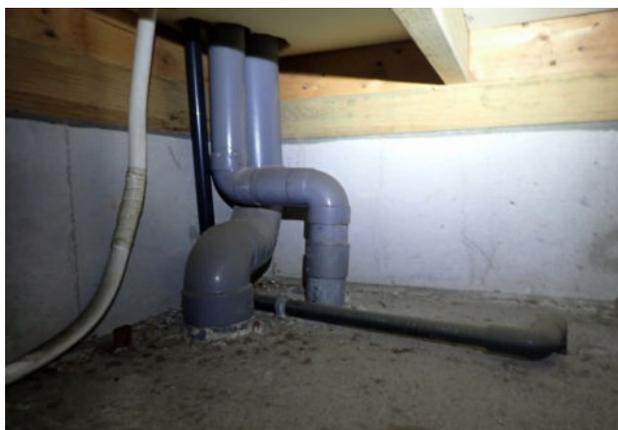
2階トイレ、洗面台への給排水管周りの様子です。現状、漏水を疑う水たまりや痕跡は特に見られませんでした。

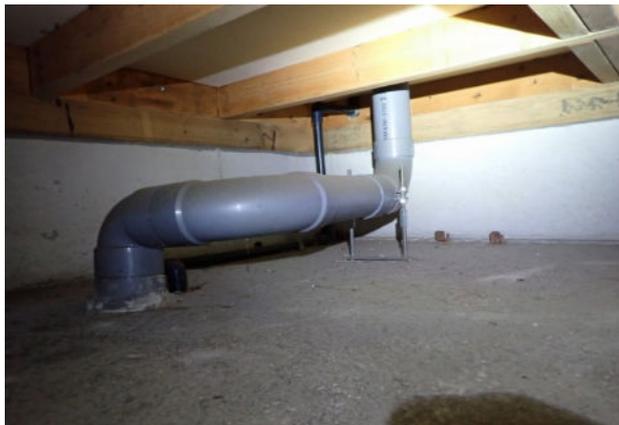
1階トイレ下の様子です。漏水を疑う水たまりは特に見られませんでした。

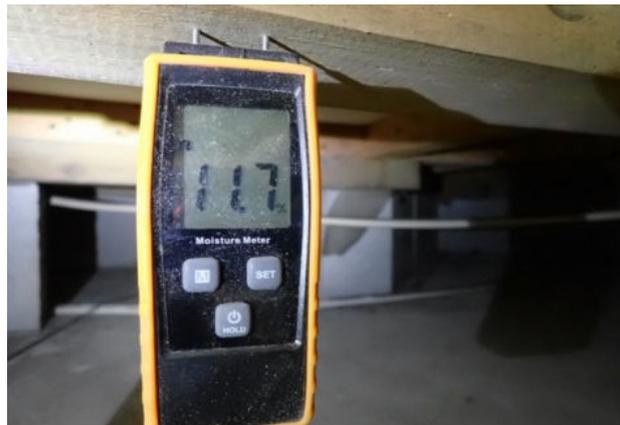
木部にて含水率を計測いたしました。20%未満であり、良好な乾燥状態です。  
一般的に、木材の含水率が20%を大きく超えている状態が継続すると、カビの繁殖や腐食等不具合の原因になる可能性がございます。  
鋼製束の留めクギに錆が見られました。

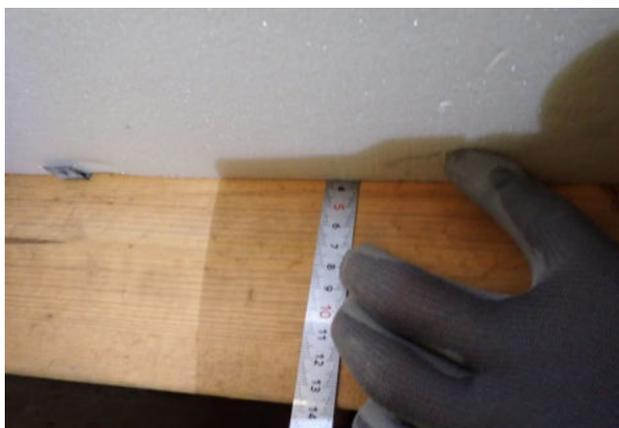
床下断熱材の厚みを確認しました。35mm程度を確認しました。

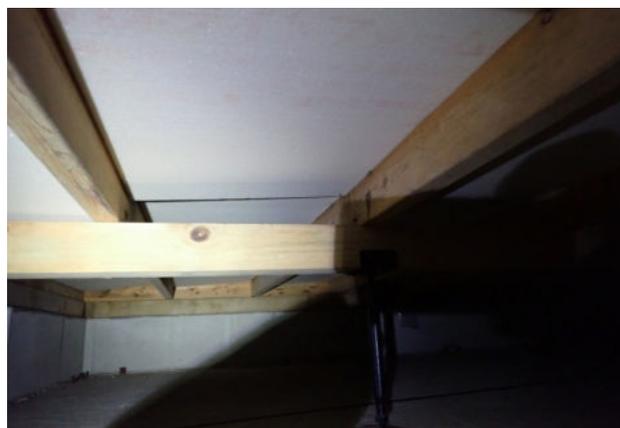
床下断熱材にズレや剥落等の不具合は特に確認されませんでした。

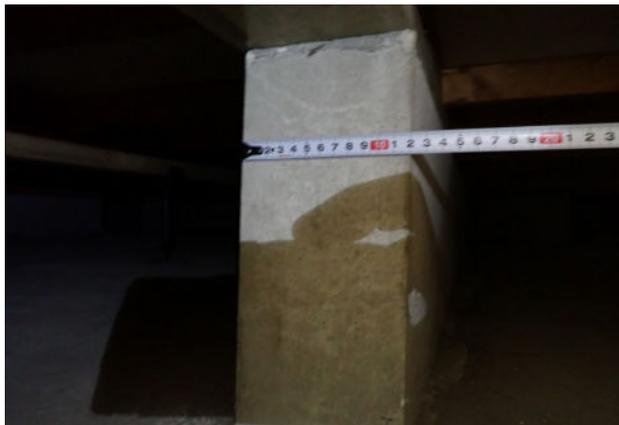
【床下】  
間仕切り壁部分の基礎幅を計測しました。12cm程でした。

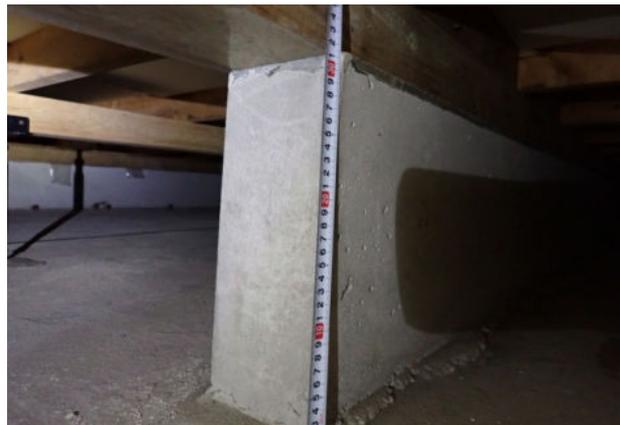
【床下】  
間仕切り壁部分の基礎高さを計測しました。31cm程でした。

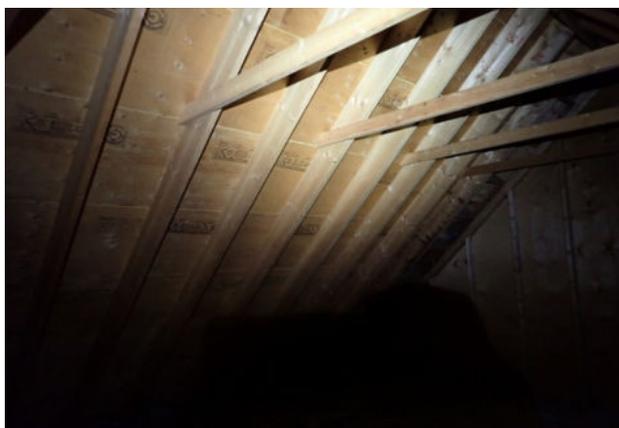
【屋根裏・天井裏】  
小屋裏収納、北壁面点検口からの屋根裏の様子です。確認できた範囲で野地板の雨漏れを疑うような染み跡なども見られませんでした。

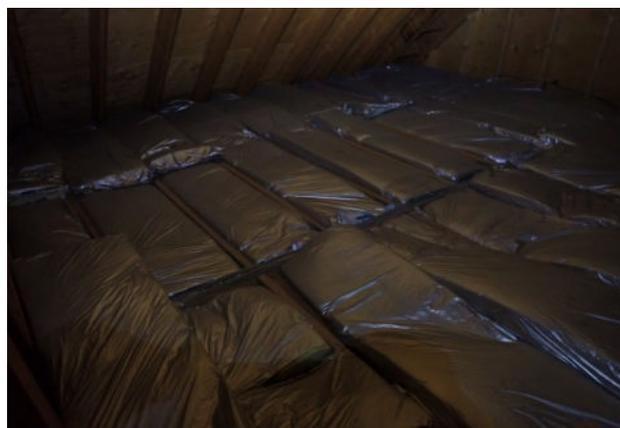
【屋根裏・天井裏】  
目視可能な範囲で確認したところ、天井面の断熱材は施工されていて、特に問題は見られません。

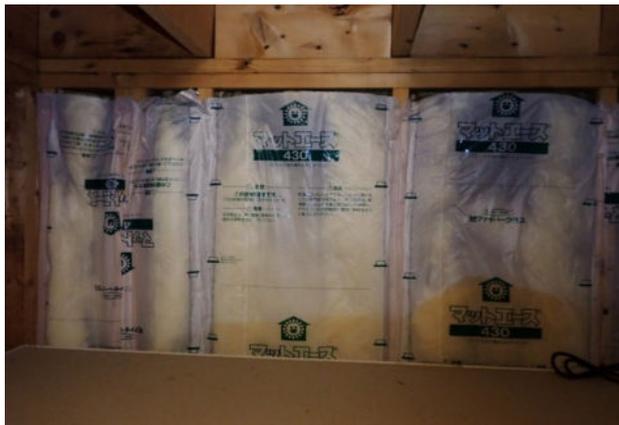
断熱材の施工を確認しました。特に問題は見られませんでした。

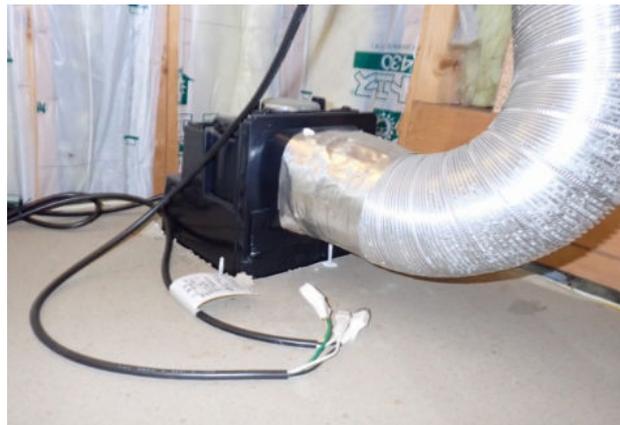
UB天井点検口から天井裏の様子です。換気扇排気ダクトはアルミテープで留められ、排気漏れは見られませんでした。

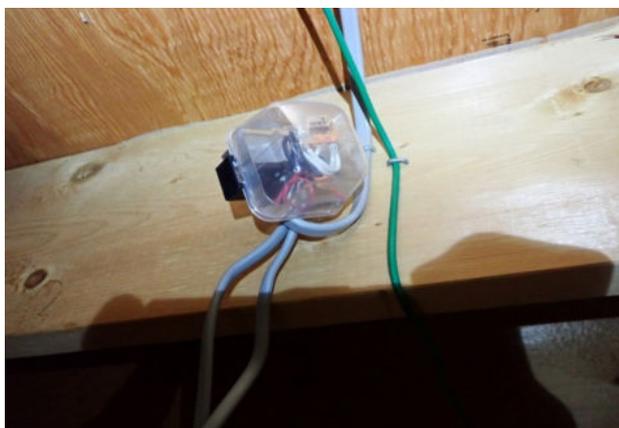
洗面所天井点検口内部の写真です。ジョイントボックスを確認しました。良好な施工状況です。洗面所天井点検口は分電盤配線（メンテナンス）用と思われます。
