ホームインスペクション(住宅診断)
写真付き詳細報告書
【既存一戸建て住宅】

| 調査日 | 2023年10月21日 | 報告書発行日 | 2023年10月24日 |

| 物件所在地 | 岐阜県岐阜市中鶉7丁目54 | | 住居表示 地名地番 |
| 構造種別 | 鉄骨造 | | |

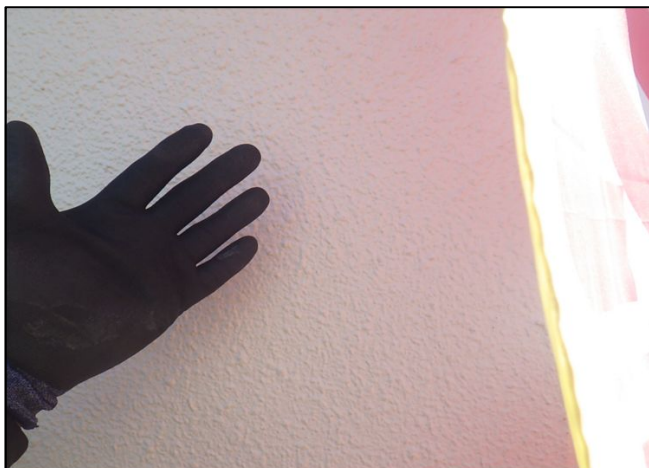
【外壁】

チョーキングやひび割れ等の劣化事象は見られず、良好な状態です。外壁は一般的に10～15年程度で塗装等のメンテナンスが必要になりますので、定期的に状態をご確認ください。

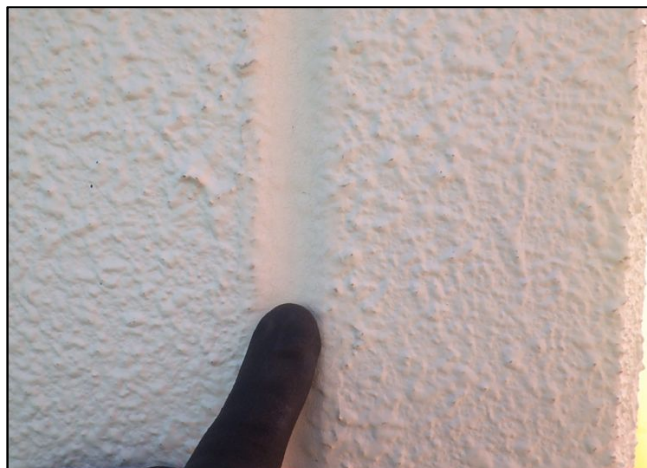
【シーリング等】

ひび割れ等の劣化事象は見られず、良好な状態です。シーリングは一般的に10～15年程度で打ち替え等のメンテナンスが必要になりますので、定期的に状態をご確認ください。

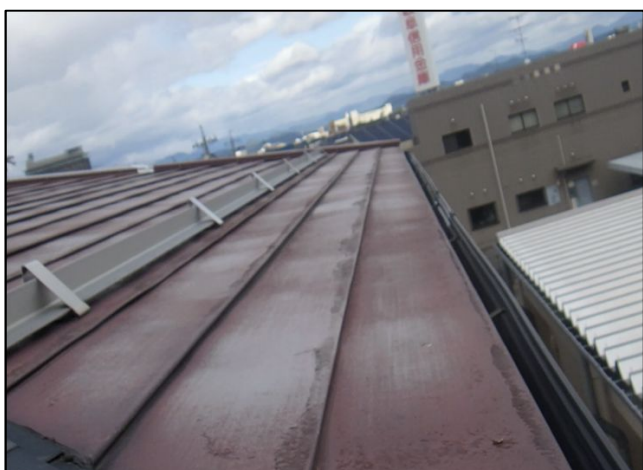
【屋根】

屋根材の割れや欠け等の劣化事象は見られず、良好な状態です。屋根は一般的に10～15年程度で塗装等のメンテナンスが必要になりますので、定期的に状態をご確認ください。

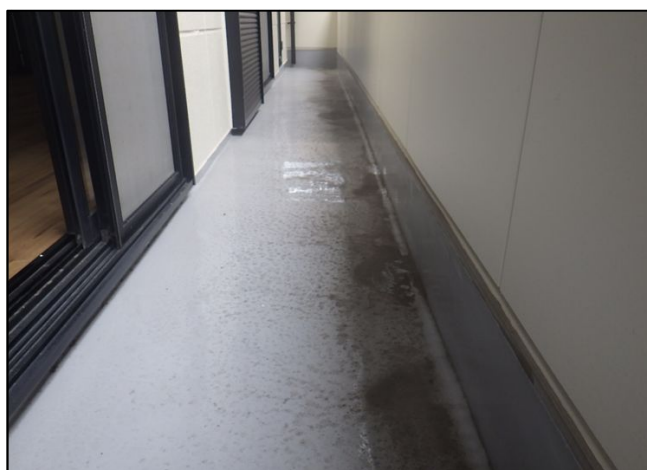
【バルコニー・屋上等】

床表面のひび割れ等の劣化事象は見られず、良好な状態です。屋外の防水は一般的に10～15年程度で塗装等のメンテナンスが必要になりますので、定期的に状態をご確認ください。

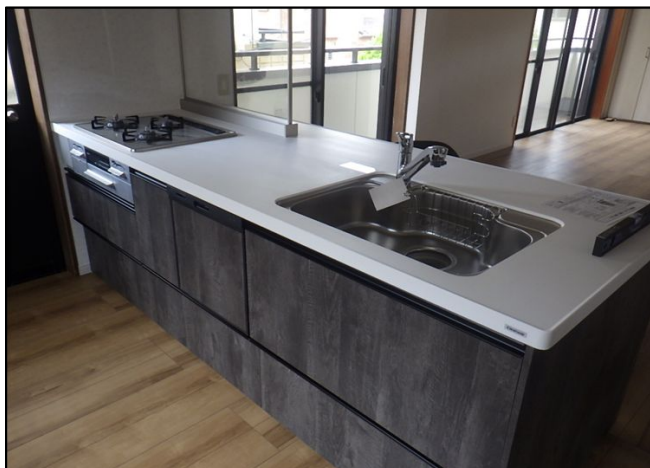
【キッチン】

水漏れや換気扇の不具合等は見られず、良好な状態です。水回り設備は一般的に20年程度で交換等のリフォームをされることが多いです。パッキン等消耗品の劣化により水漏れが生じることもありますので、定期的に状態をご確認されると良いでしょう。

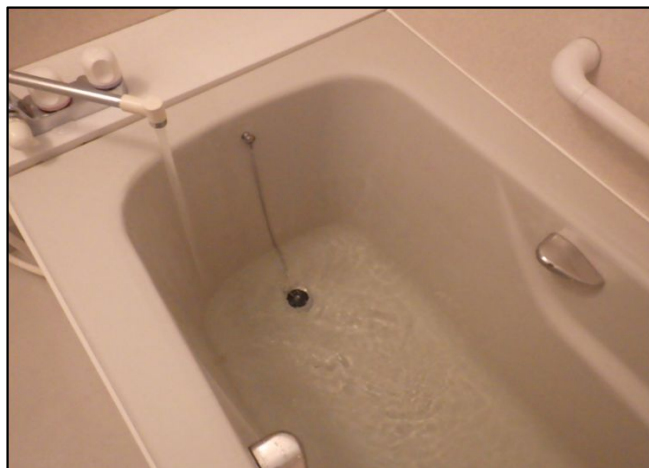
【浴室】

水漏れや換気扇の不具合等は見られず、良好な状態です。水回り設備は一般的に20年程度で交換等のリフォームをされることが多いです。パッキン等消耗品の劣化により水漏れが生じることもありますので、定期的に状態をご確認されると良いでしょう。

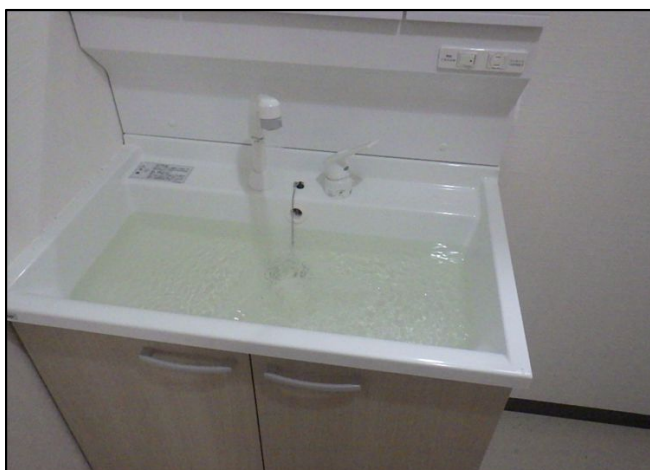
【洗面化粧台】

水漏れ等の不具合は見られず、良好な状態です。水回り設備は一般的に20年程度で交換等のリフォームをされることが多いです。パッキン等消耗品の劣化により水漏れが生じることもありますので、定期的に状態をご確認されると良いでしょう。

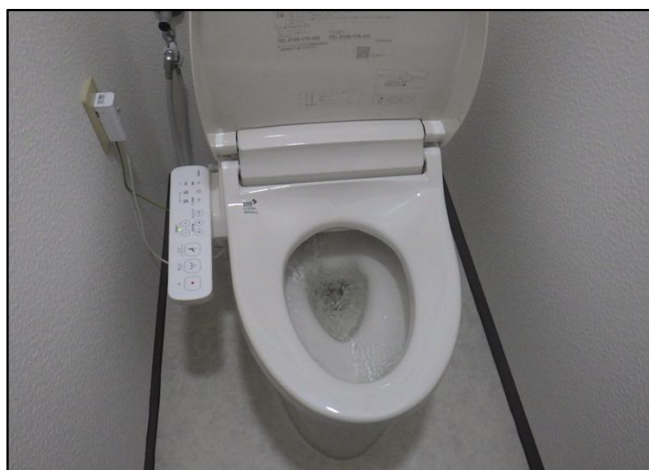
【トイレ】

水漏れ等の不具合は見られず、良好な状態です。水回り設備は一般的に20年程度で交換等のリフォームをされることが多いです。パッキン等消耗品の劣化により水漏れが生じることもありますので、定期的に状態をご確認されると良いでしょう。

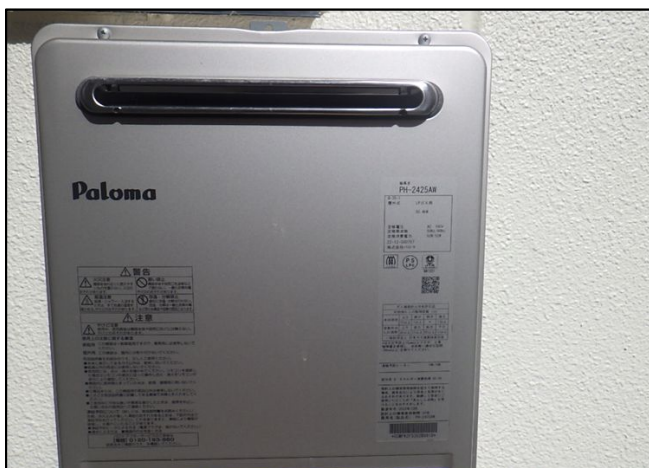
【給湯器】

調査当日はガスが開栓していなかったため、給湯の確認は出来ませんでした。給湯器は一般的に10年程度で寿命を迎えますので、製造年を目安に交換時期をご検討されると良いでしょう。

製造年は2022年12月でした。

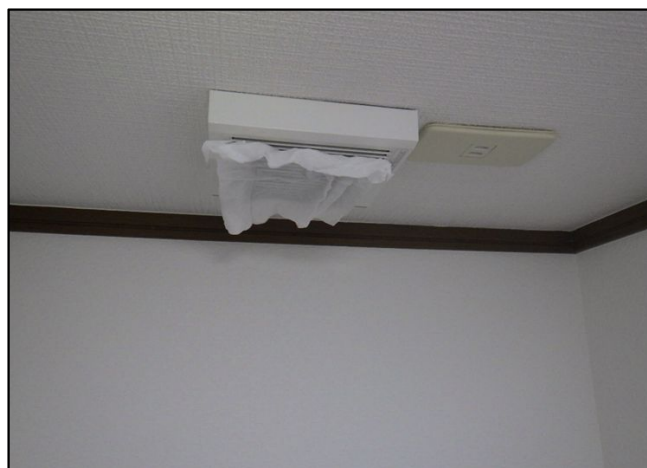
【換気設備】

各部の換気設備は正常に使用可能な状態でした。換気設備は一般的に10年程度で不具合が見られ始めます。異音等がする場合は交換等メンテナンス時期の目安になりますので、定期的に状態をご確認されると良いでしょう。

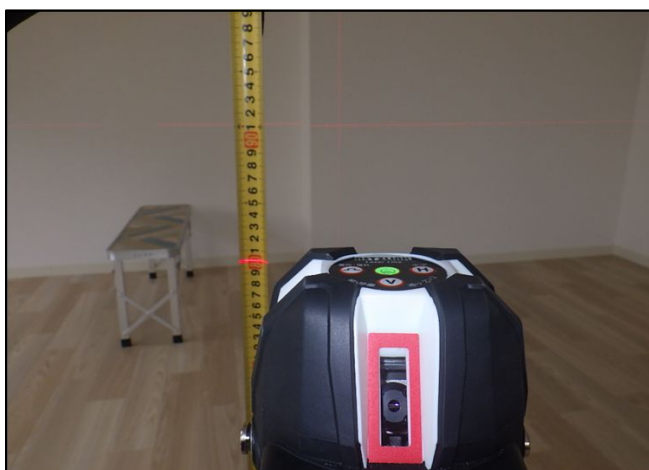
【建物精度】

オートレーザーレベルを使用し、床（水平）の精度を計測しました。部分的な不陸は見られましたが、6/1000以上の著しい傾斜は見られず、良好な状態が維持されていました。今後は床鳴りなどの事象がないか定期的にご確認されると良いでしょう。

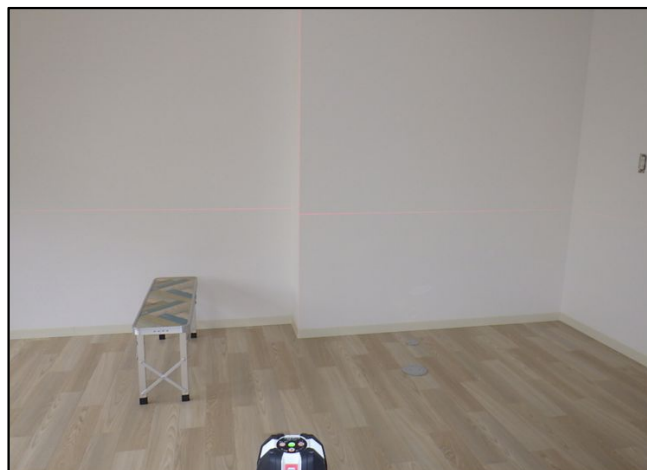
【建物精度】

オートレーザーレベルを使用し、壁（垂直）の精度を計測しました。部分的な傾きは見られましたが、6/1000以上の著しい傾斜は見られず、良好な状態が維持されていました。今後は建具の開閉時に支障がないか定期的にご確認されると良いでしょう。

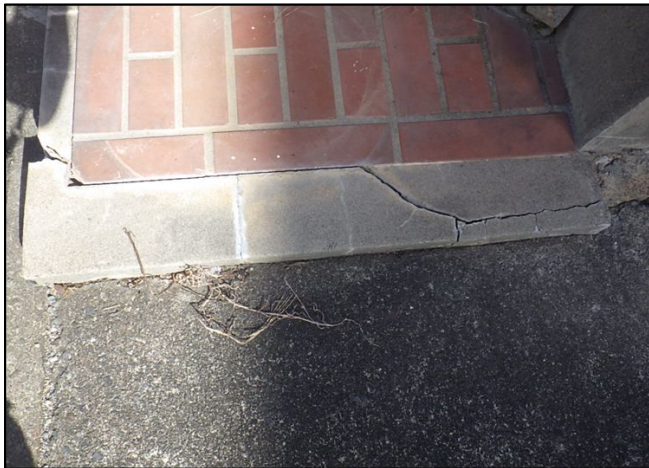
【外周り】 指摘箇所 1
アプローチ部分の縁石にひび割れが見られました。
外観を気にされるようでしたら、補修等を行うとよいでしょう。

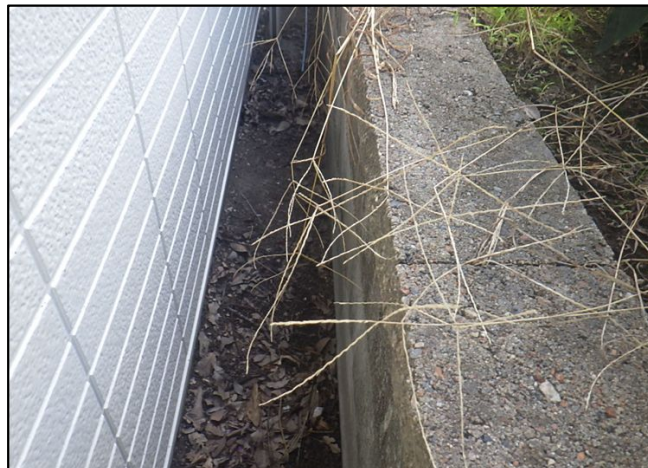
【外周り】 指摘箇所 2
道路側花壇背面と建物の間にデッドスペースとなる隙間があります。外部から落ち葉などのゴミが溜まってしまいうスペースとなっていましたので、上部を塞ぐなどの対策をおすすめします。

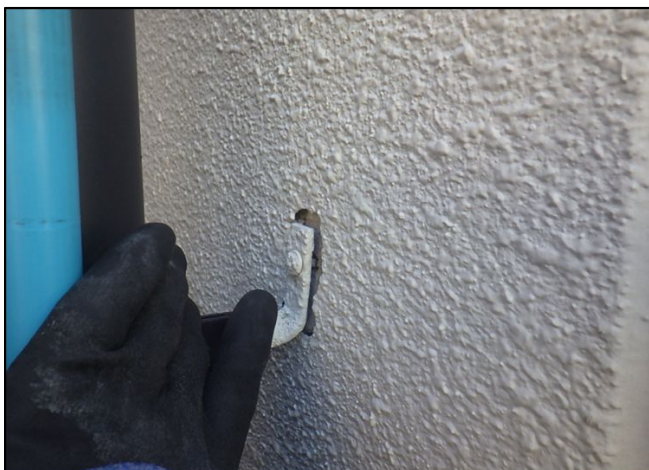
【外周り】 指摘箇所 3
縦樋固定金物と外壁の固定が不十分で、縦樋にぐらつきがありました。上部も同様の状態の箇所がありますので、補修等をお勧めします。

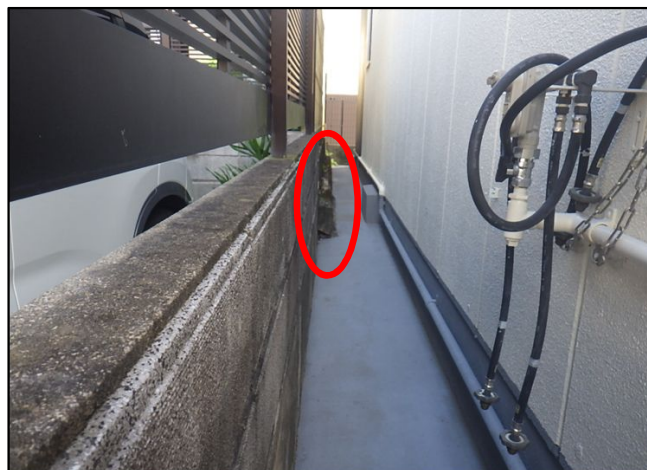
【外周り】 指摘箇所 4
隣家のブロック塀の基礎が、隣地との境界を越境していましたので、念の為記録しておきます。

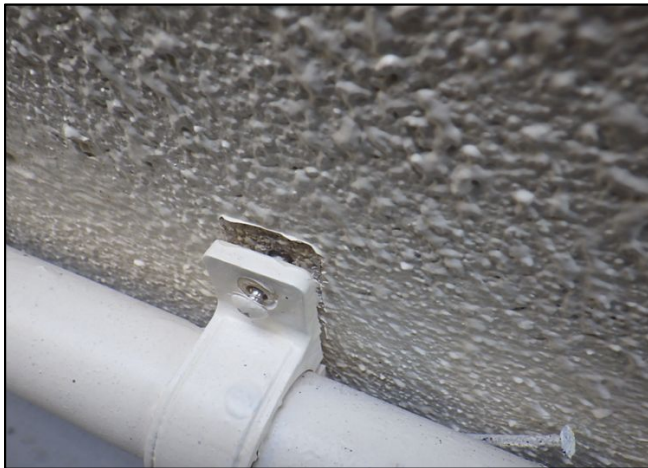
【外周り】 指摘箇所 5
外壁に固定されている、ガス配管の固定が不十分な箇所がありました。外壁への雨水の浸入の要因にもなりますので、補修することをお勧めします。

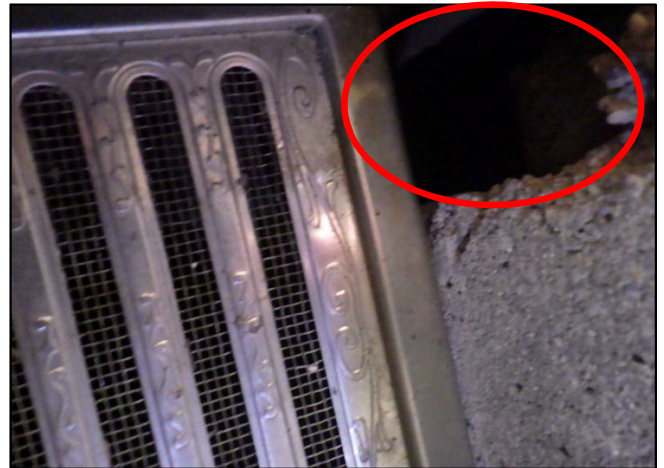
【外周り】 指摘箇所 6
基礎換気口付近に5 cm角ほどの穴がありました。ネズミなどの小動物が建物内部に侵入する要因となりますので、専門業者に穴埋めをしていただくことをお勧めします。

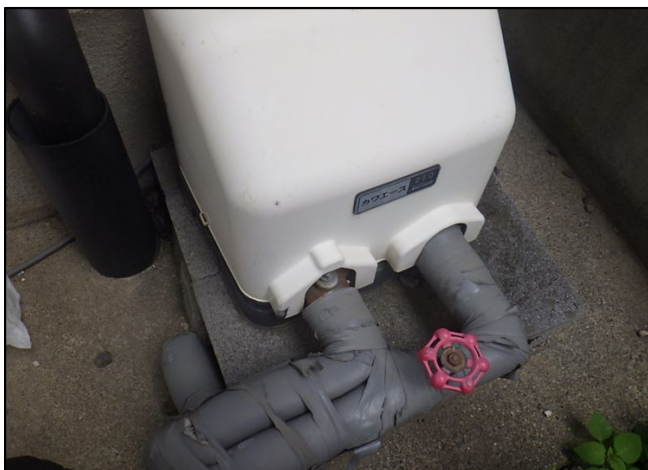
【外周り】 指摘箇所 7
本物件は、水道がひかれておらず井戸による給水のみとなっていると考えられます。(水道メーターが確認されませんでした。) 屋内で水を出すとポンプが作動しましたが、作動音も大きい状態でした。故障するとその時点で建物全体の給水がストップしますので、専門業者に点検いただき耐用年数などを確認していただくことをお勧めします。

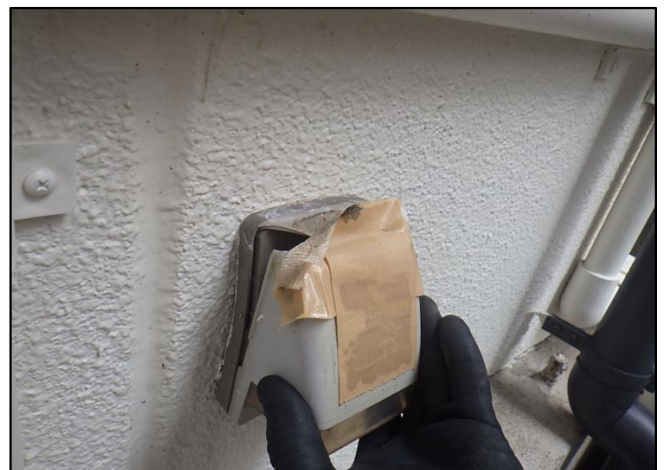
【外周り】 指摘箇所 8
ポンプ横の屋外コンセントカバーが破損しておりました。電源として通電はしていましたが、雨水の浸入等により内部の配線がショートするなどの可能性があります。また給水ポンプの電源にもなっていますので、専門業者に依頼し交換することをお勧めします。

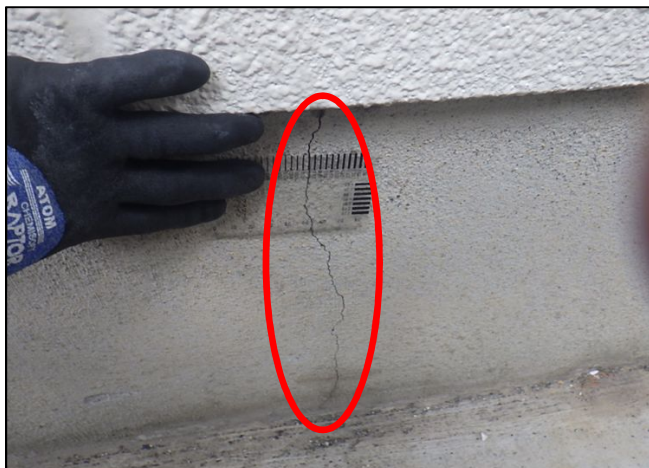
【外周り】 指摘箇所 9
基礎外周部に、幅0.8mm程度のヒビがありました。幅0.5mm以上のひび割れは劣化事象に該当します。ワイヤーを差し込むと深さも35mm程度あり、雨水等の浸入により内部の鉄筋を腐食させる要因となりますので、専門業者に依頼し補修等を行う事をお勧めします。

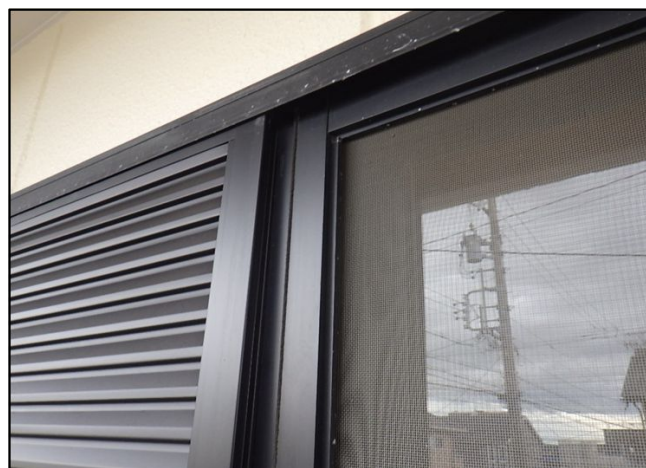
【外周り】 指摘箇所 10
2階ベランダの雨戸が、網戸に干渉し閉まらない状態でした。サッシ業者等に依頼し、点検調整していただくことをお勧めします。3階の雨戸は正常に作動しました。

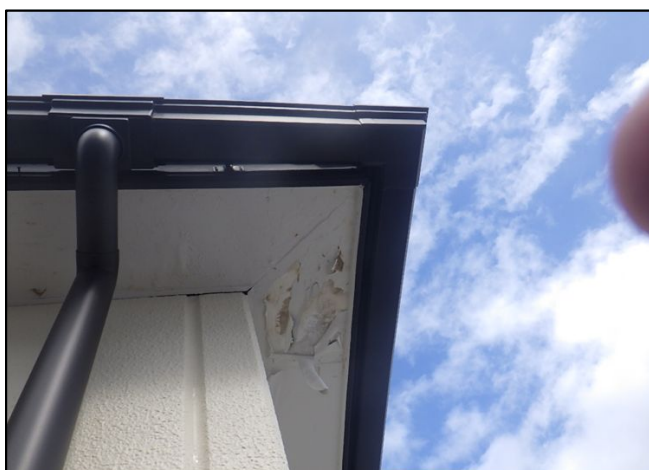
【外周り】 指摘箇所 11
軒天の塗装に剥がれが見られました。他の箇所は異常なく、この箇所のみので念の為記録しておきます。雨水などの影響を受けている可能性がありますので、経過観察していただくことをお勧めします。

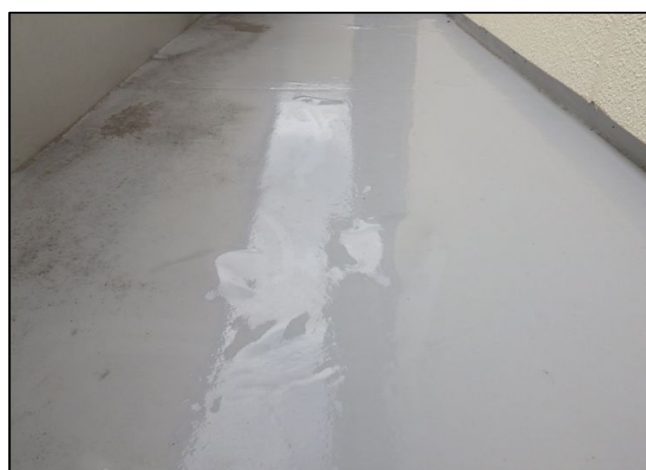
【外周り】 指摘箇所 12
3階ベランダの塗装防水が一部膨らんでいる箇所が数箇所ありました。紫外線の影響を受け、塗装膜が剥離していました。下階も屋外ですので雨漏れ等の影響は少ないですが、亀裂などが入りやすい状態ですので経過観察していただくことをお勧めします。

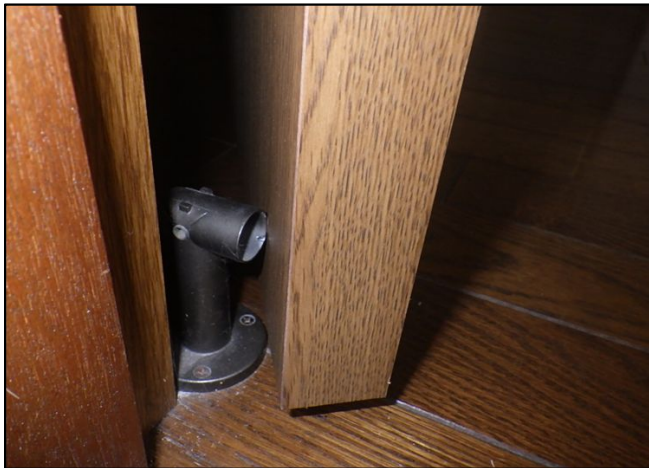
【室内】 指摘箇所 1
出入口建具の戸当りが、建具の根本に当たる位置にあり、扉を全開するとテコの原理で建具にめり込む状態でした。専門業者に点検いただき、適切な戸当り位置に変更することをお勧めします。

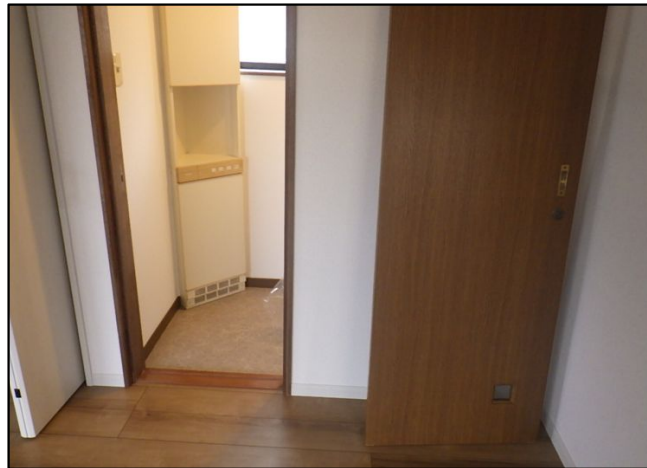
【室内】 指摘箇所 2
トイレ出入口建具に、戸車が設置されていない状況でした。現状では建具の開閉が重くなりますので、戸車の設置をお勧めします。

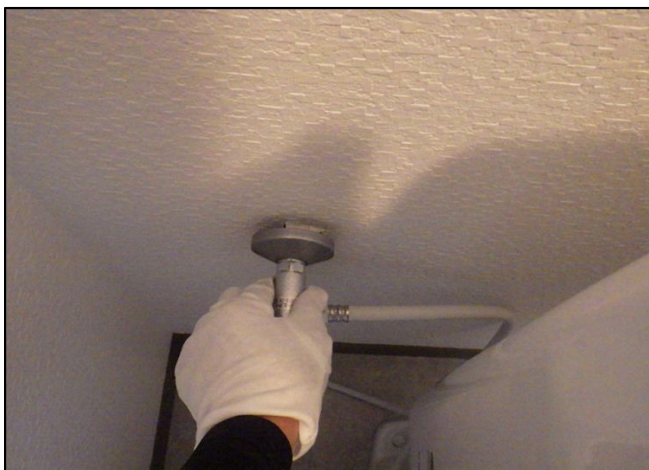
【室内】 指摘箇所 3
2階トイレの給水栓にぐらつきがありました。給水圧による振動等で水漏れの要因になりますので、専門業者に点検いただき補修等をしていただくことをお勧めします。

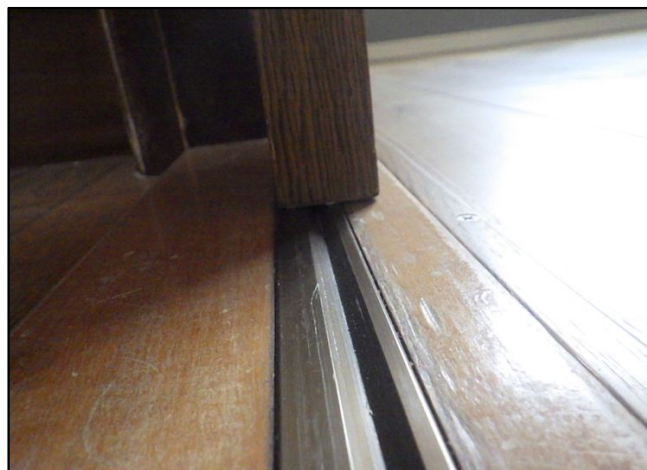
【室内】 指摘箇所 4
引き戸の開閉が重い状態でした。戸車が設置されていない可能性がありますので、専門業者に点検補修していただくことをお勧めします。

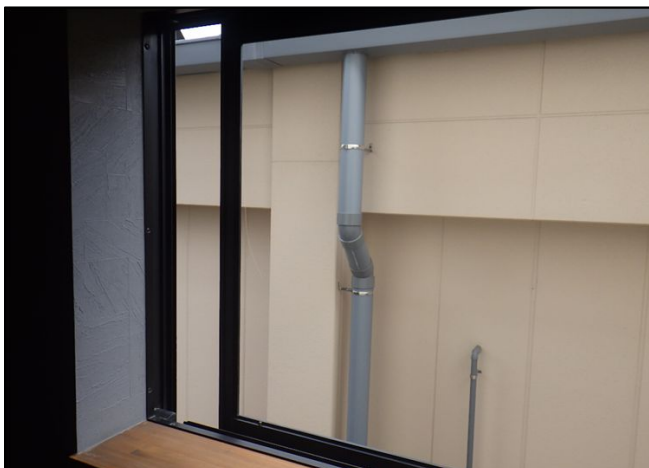
【室内】 指摘箇所 5
サッシの網戸がない箇所がありました。この窓以外もありませんでしたので、サッシ業者等にて設置していただくことをお勧めします。

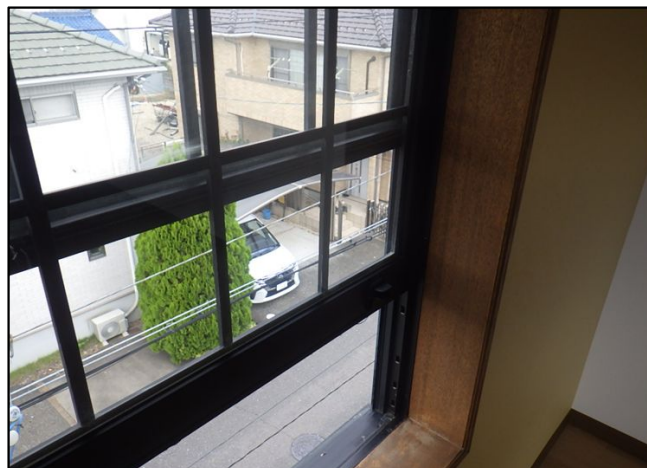
【室内】 指摘箇所 6
上げ下げ窓の作動状況が悪い箇所がありました。全開できない状態でしたので、サッシ業者等に依頼し調整等をしていただくことをお勧めします。

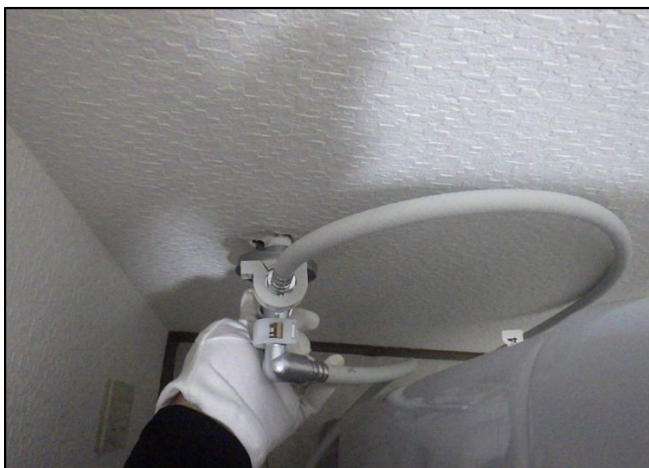
【室内】 指摘箇所 7
3階トイレの給水栓にぐらつきがありました。給水圧による振動等で水漏れの要因になりますので、専門業者にて点検いただき補修等をしていただくことをお勧めします。

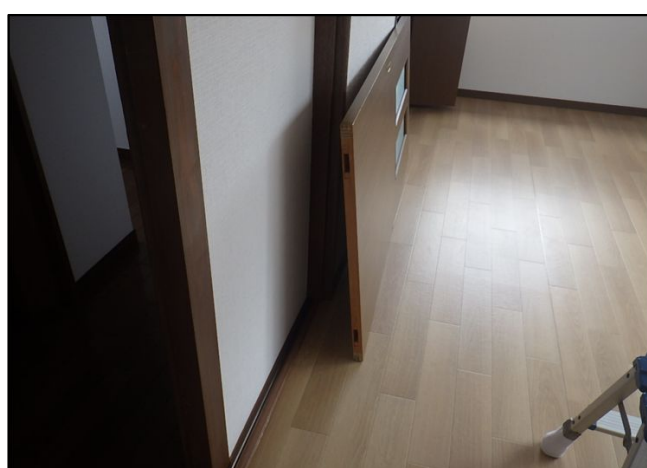
【室内】 指摘箇所 8
出入口建具に、戸車が設置されていない状況でした。現状では建具の開閉が重くなりますので、戸車の設置をお勧めします。

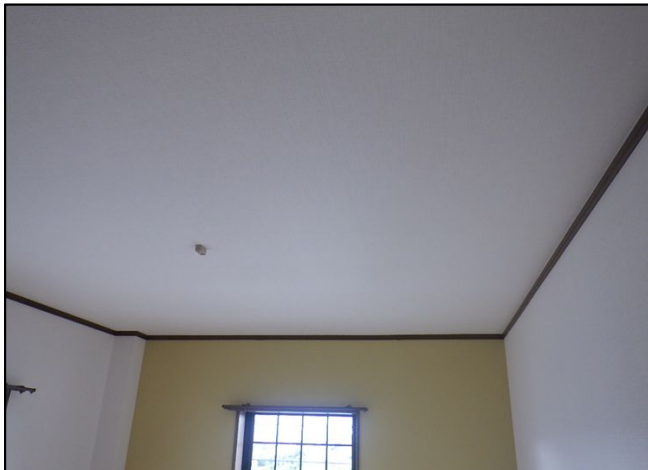
【室内】 指摘箇所 9
寝室になりうる部屋、階段、廊下、台所等に火災報知器が未設置でした。2011年より既存住宅にも消防法にて設置が義務付けられていますので、設置することをお勧めします。

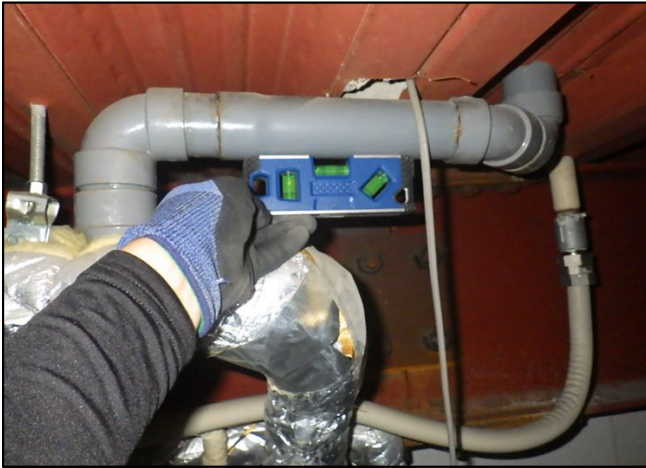
指摘箇所 1

浴室の天井点検口から確認できる排水管を確認した所、一部排水勾配が逆勾配となっていました。2階キッチンもしくは、食洗機の排水と推測されますが排水不良の要因となりますので、専門業者に点検いただくことをお勧めします。

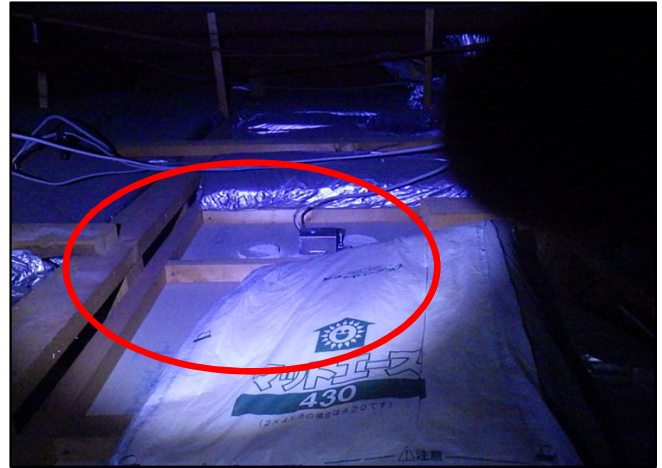
指摘箇所 2

小屋裏の点検口より屋根裏を確認した所、断熱材の敷設が不十分な箇所がありました。断熱性の低下につながりますので、専門業者にて点検、補修等をしていただくことをお勧めします。
