ホームインスペクション(住宅診断)
写真付き詳細報告書
【既存一戸建て住宅】

さくら事務所ホームインスペクション

物件概要			
物件所在地	愛知県名古屋市緑区鎌倉台1-317		住居表示 地名地番
構造種別	鉄骨造		
規模	地上 2 階	地下 - 階	小屋裏収納 無
面積	延床面積 125.03 m ²		
竣工時期	平成 9 年		
調査当日の状況			
通電	有	床下内部	進入確認
水道開栓	有	屋根裏内部	進入確認
ガス開栓	無	天井裏内部	点検口から目視確認
耐震性書類確認	耐震性に関する書類の確認		不明
確認方法	耐震性の確認が出来る書類なし		
確認した書類の名称	-		
発行者の確認	-		
() 確認済証の交付時期	-		
その他			
瑕疵保険調査結果	不適合

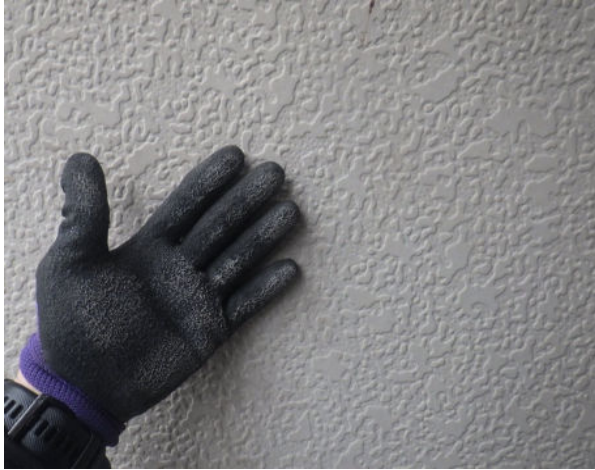
【外壁】

経年劣化を表す事象（チョーキングやひび割れ等）が一定見られました。緊急性はありませんが、数年内には外壁塗装等のメンテナンスを実施されると良いでしょう。

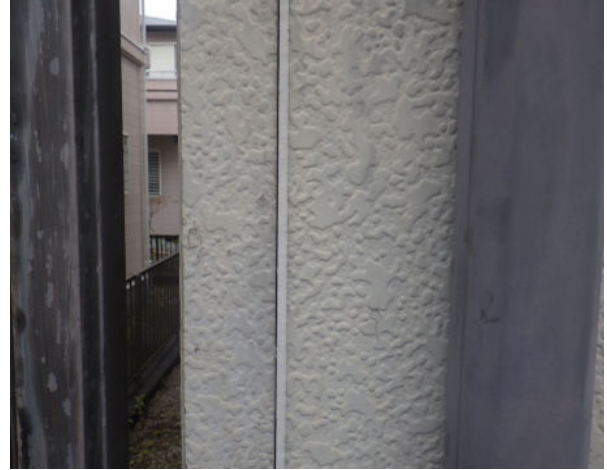
【シーリング等】

ひび割れ等の劣化事象が著しく発生しています。雨漏りの発生に繋がる可能性がございますので、早期に打ち替え等のメンテナンスをご検討されることをおすすめいたします。

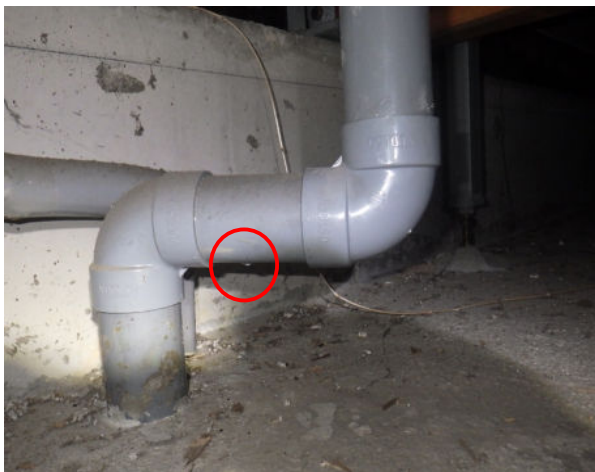
【床下配管】

水漏れを疑う事象が見られました。リフォーム会社様等にお早めにご相談の上、交換やメンテナンス等をご検討されることをおすすめいたします。その他配管の勾配が確保できていない箇所もありました。詳しくは劣化事象等のページをご確認ください。

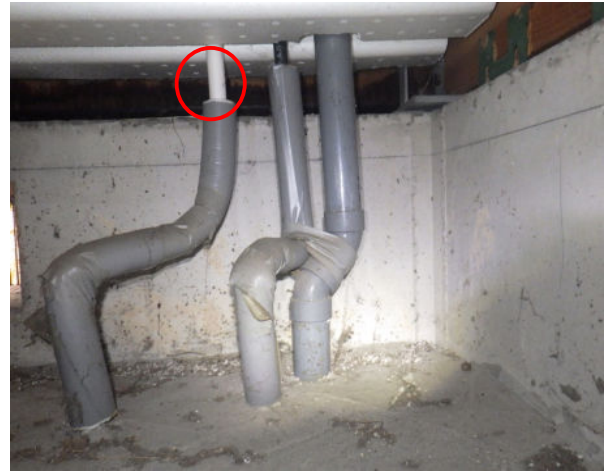
【床下】

屋内の給湯管は、銅管にて施工されていると推測します。銅管は耐久年数20年程度で、曲がり部等のピンホールや腐食などにより、漏水リスクが樹脂の配管に比べ高いと思われます。なお給水管は樹脂ですが接続部等の接着は同様の耐久年数のため、大掛かりなりフォームをされる場合は、給水給湯管の更新も検討していただくことをお勧めします。

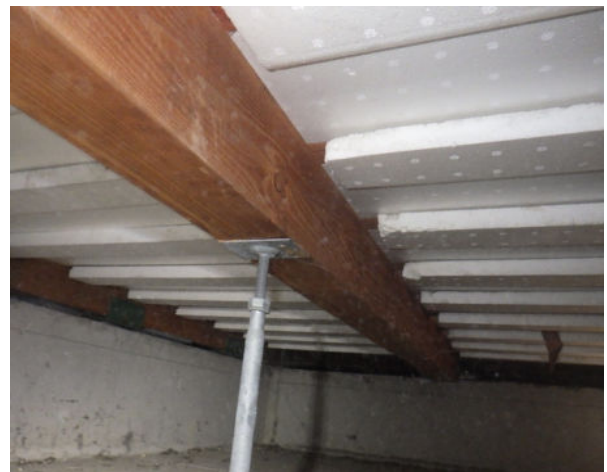
【床下】

1階リビングの床下の様子です。目視できた範囲では床下下地材や構造部材に著しい腐食等は見られませんでした。一部リビングにきしみ音がする箇所がありますが、目視ではその要因となりそうな劣化事象はみられませんでした。たわみ等による一般的な木材のきしみ音の可能性が高いと推測します。

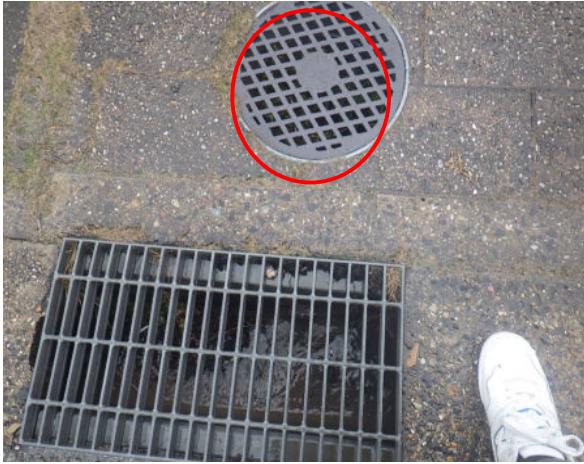
【外周り】 劣化等の箇所 1
雨水最終マス内部に、側溝から雑草が侵入し、生い茂っていました。排水管が詰まる要因となります。内部の清掃をお勧めします。

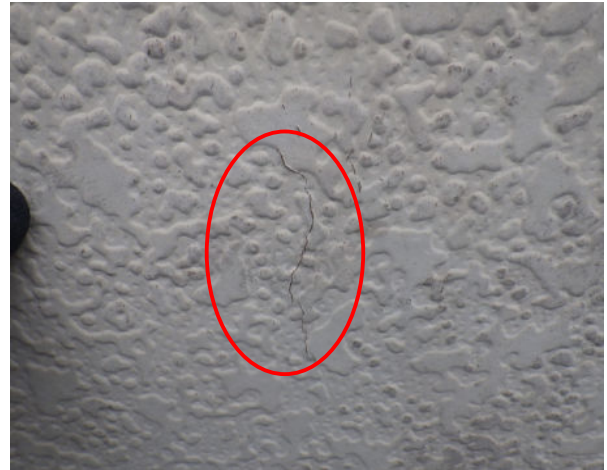
【外周り】 劣化等の箇所 2
外壁面に小さなひび割れがところどころありました。この写真は代表的な写真です。塗装の劣化も見受けられますので、そろそろ外壁塗装メンテナンスをおすすめいたします。

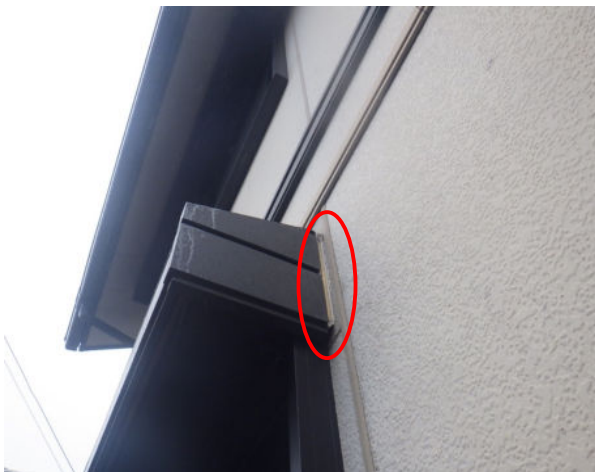
【外周り】 劣化等の箇所 3
シャッターボックス脇のシーリングがほぼ劣化してなくなっている箇所がありました。日当たりの良い箇所はほぼ全てこの状態です。雨水の浸入の要因となりますので、外壁塗装メンテナンスの際に合わせてシーリングのメンテナンスをお勧めします。

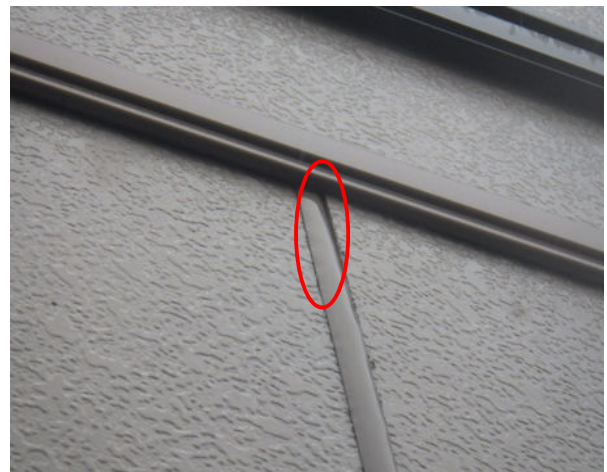
【外周り】 劣化等の箇所 4
外壁目地のガスケットと外壁板にずれが生じている箇所がありました。雨水の浸入の要因となりますので、外壁塗装メンテナンスの際に合わせてガスケットのメンテナンスをお勧めします。

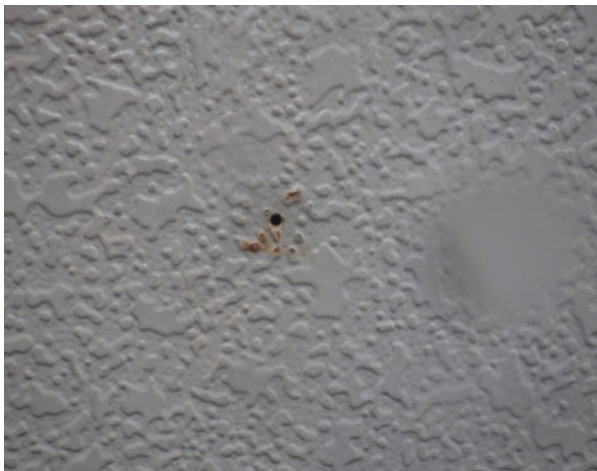
劣化等の箇所 5

外壁に過去に打たれていたと思われるビス穴がありました。雨水の浸入の要因となりますので、外壁塗装メンテナンスの際に合わせて止水処理等をしていただくことをお勧めします。

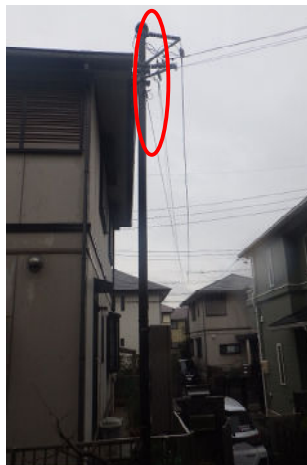
劣化等の箇所 6

スッキリポールへの引込電線の一部が隣地境界線を越境している可能性があります。念の為記録しておきます。

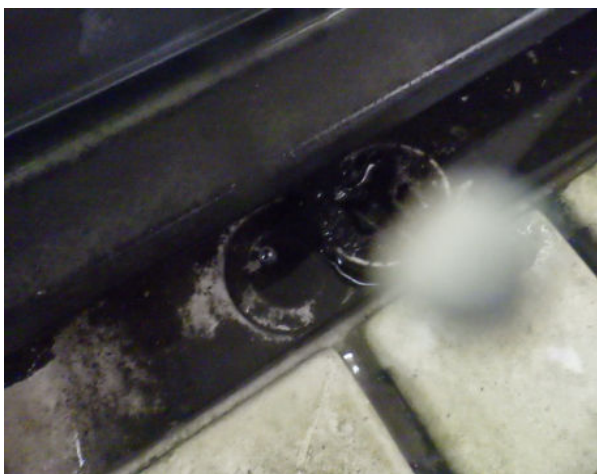
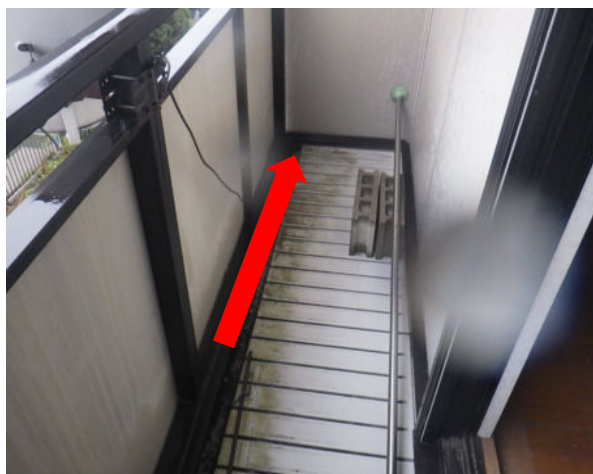
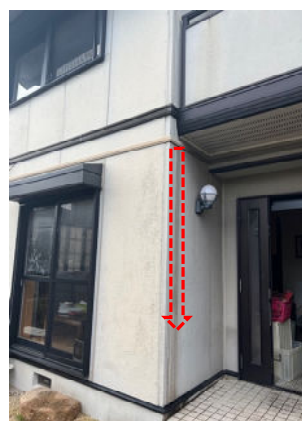
劣化等の箇所 7

ベランダのドレインが詰まっており、排水スピードが遅い状況でした。雨が強い際は、右の写真の様に処理しきれなかった雨水がベランダの隙間より溢れ、外壁を汚している可能性があります。排水ドレインのメンテナンスをお勧めします。

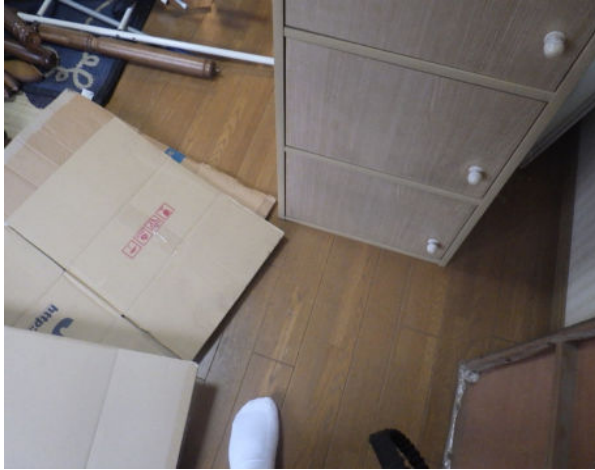
リビングの床で、特定の箇所できしみ音がしました。床下を調査した結果では、構造材の腐食等はみられず木材の反り等によるものと推測されます。程度としては築年数相応だと思いますが、気になるようでしたらリフォーム業者等にて調査の上、束の追加や干渉材等の施工などの改修をしていただくとよいでしょう。

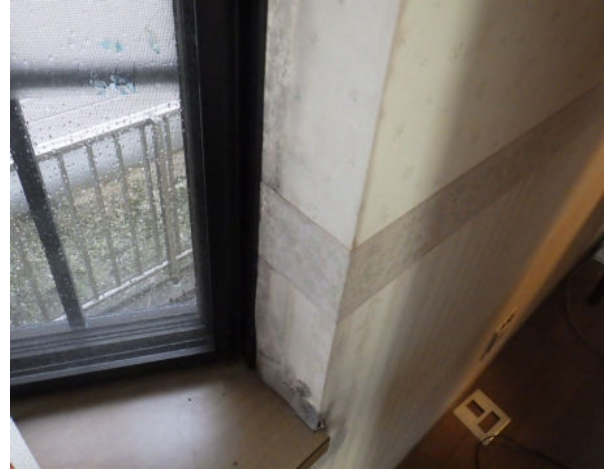
出窓左右の枠のクロスに水染みがありました。調査当日雨が降っていましたが、濡れている箇所は確認されず、過去の水染みと推測されます。要因は結露によるものか、雨漏れによるものが特定はできませんがリフォーム等の際に調査の上補修していただくことをお勧めします。

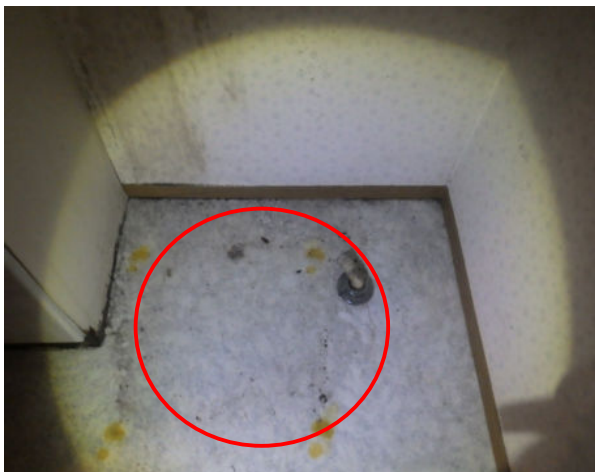
洗濯器排水口付近の床面が濡れていました。天井部分には水染み等はなく要因は特定できませんでした。上部の窓がルーバー窓となっており、開けると雨が吹き込みやすい為一時的に開いていた可能性もあります。（右下写真は、調査時は締まっていたが、参考までに開けて撮影したものです）

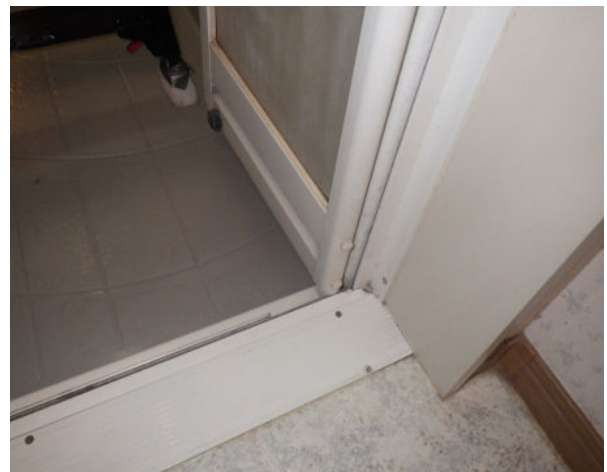
ユニットバスの出入り口建具のレールが破損しており、開閉がし辛い状況でした。ユニットバスのリフォーム等をされない場合は、修繕していただくことをお勧めします。

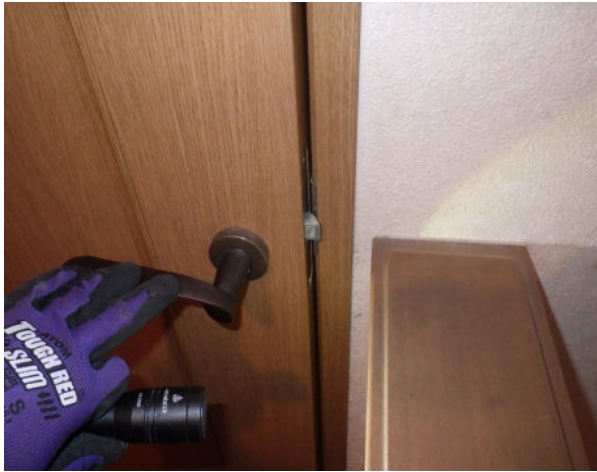
【室内】 劣化等の箇所 5
ドアのラッチが固く、ドアノブを回さないと閉まらない状況でした。建付けやラッチ部分の調整をお勧めします。

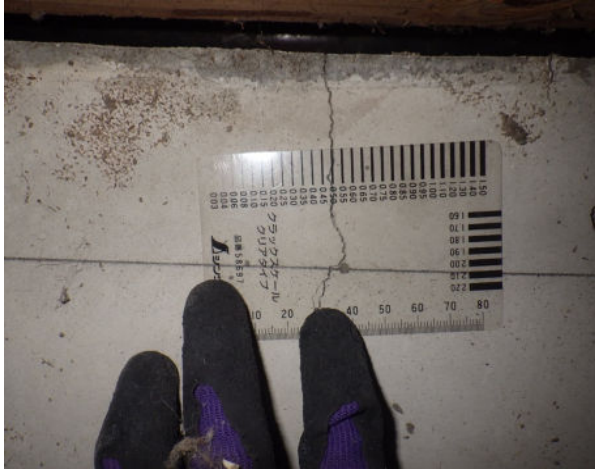
【床下】 劣化等の箇所 1
基礎の表面に幅0.5mm程度のひびがありました。深さは5mm程度と推測されます。0.5mm以上のひび割れは劣化事象に該当し、放置するとコンクリート躯体内の劣化を促進するおそれがあります。専門業者等にて補修等をしていただくことをお勧めします。

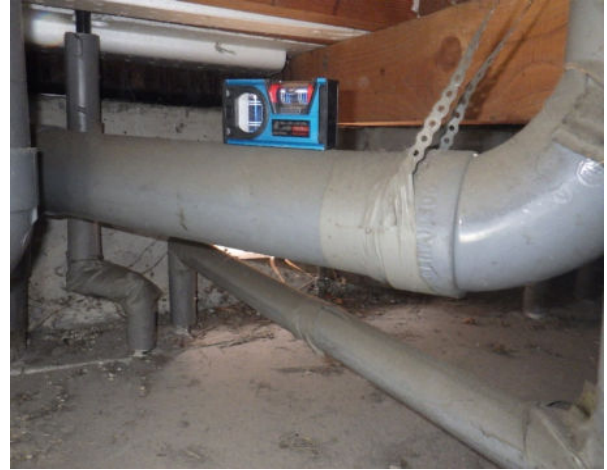
【床下】 劣化等の箇所 2
トイレの排水管が一部逆勾配になっている箇所がありました。排水のつまりの要因となりますので、設備業者等にて修繕していただくことをお勧めします。

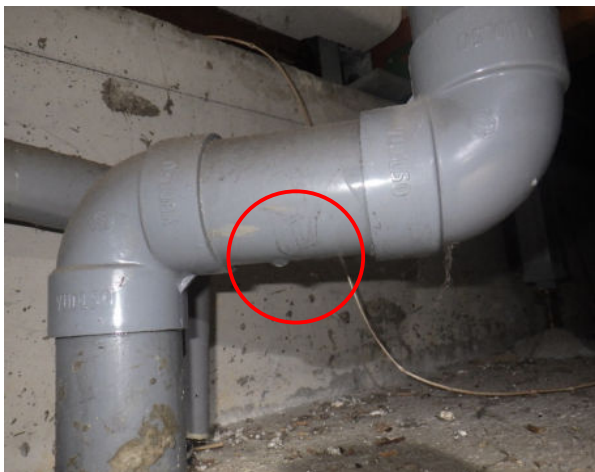
【床下】 劣化等の箇所 3
洗濯機の排水管に水滴が確認されました。洗濯排水は排水テストしていないため、排水漏れによるものか、床上にあった水たまりとの因果関係は特定できませんが、念の為設備業者等にて調査の上、必要に応じ修繕していただくことをお勧めします。

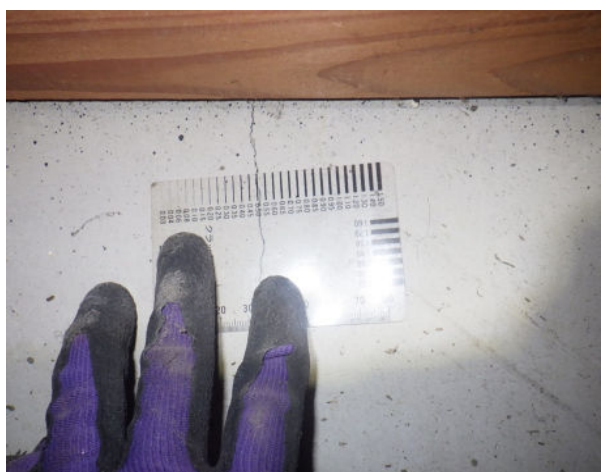
【床下】 劣化等の箇所 4
基礎の表面に幅0.5mm程度のひびがありました。0.5mm以上のひび割れは劣化事象に該当し、放置するとコンクリート躯体内の劣化を促進するおそれがあります。専門業者等にて補修等をしていただくことをお勧めします。

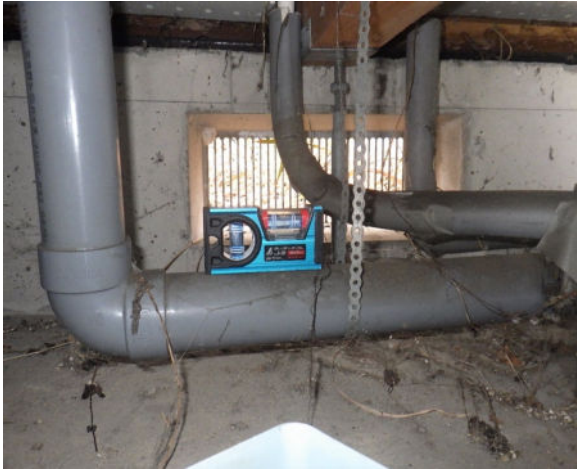
【床下】 (参考)
キッチンの排水管が一部逆勾配になっていました。キッチン位置替えを伴うリフォームを計画されているとのことで、劣化事象には加えていませんが、念のため記録しておきます。位置替えをせずにリフォームされる場合は、配管の修繕をお勧めします。

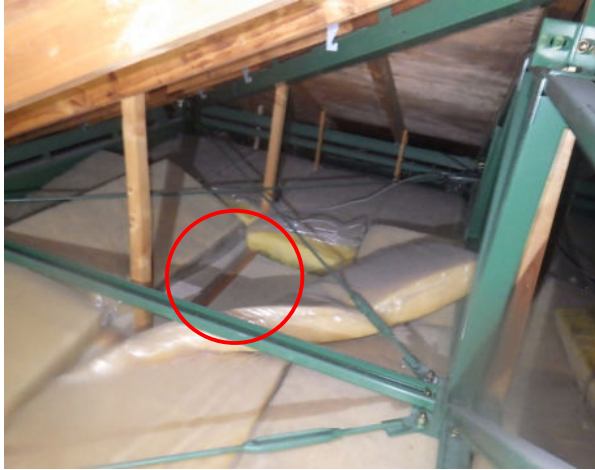
【屋根裏・天井裏】 劣化等の箇所 1
天井断熱材がめくれている箇所がありました。下階の断熱性能に影響しますので、専門業者等にて敷き直していただくことをお勧めします。

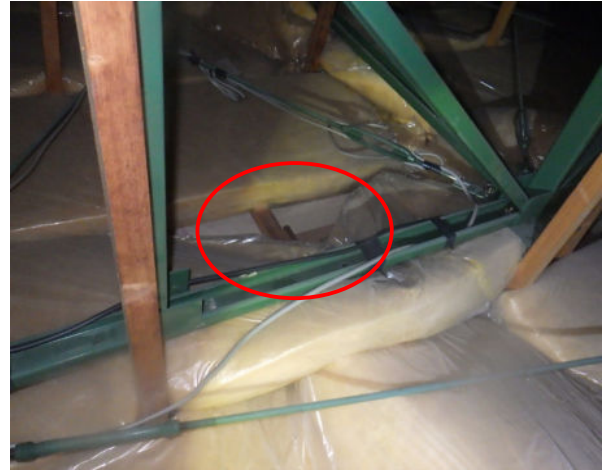
【屋根裏・天井裏】 劣化等の箇所 2
天井断熱材がめくれている箇所がありました。下階の断熱性能に影響しますので、専門業者等にて敷き直していただくことをお勧めします。
